## **Ramowy Program prac konserwatorskich**

Remont elewacji kościoła pw. Wniebowzięcia NMP w Ostrzeszowie (wątek ceglany, powierzchnie ścian i artykulacji architektonicznej)

Zakres opracowania: badania stratygrafii, stanu zachowania i program prac konserwatorskich

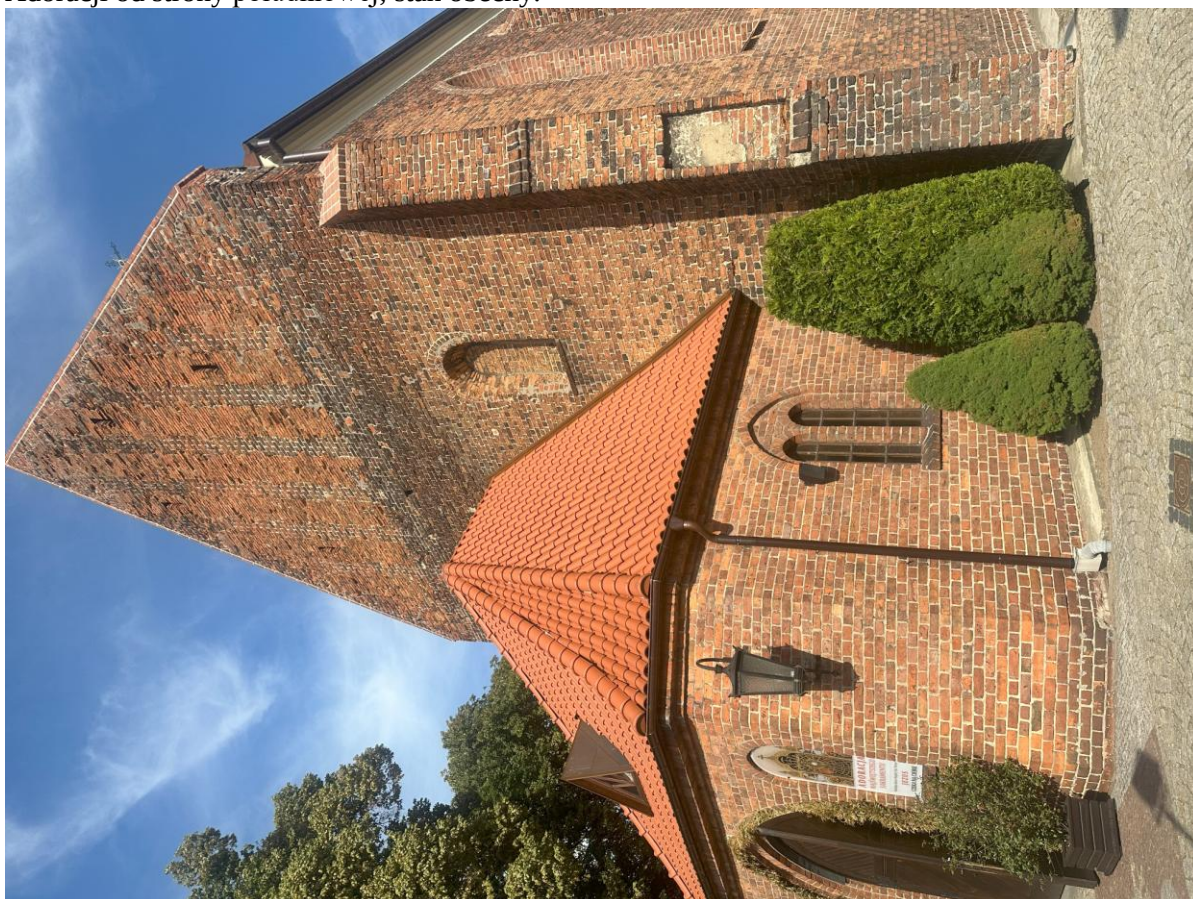
Fot. nr 2 Kościół pw. Wniebowzięcia NMP w Ostrzeszowie – widok elewacji zachodniej z kruchtą z 1947 r., widoczne zabrudzenia, a także ubytki i wykruszenia wątku ceglanego (cegła i fugi) oraz wtórne, historyczne przekształcenia i przemurowania blend w partiach szczytowych, stan obecny.

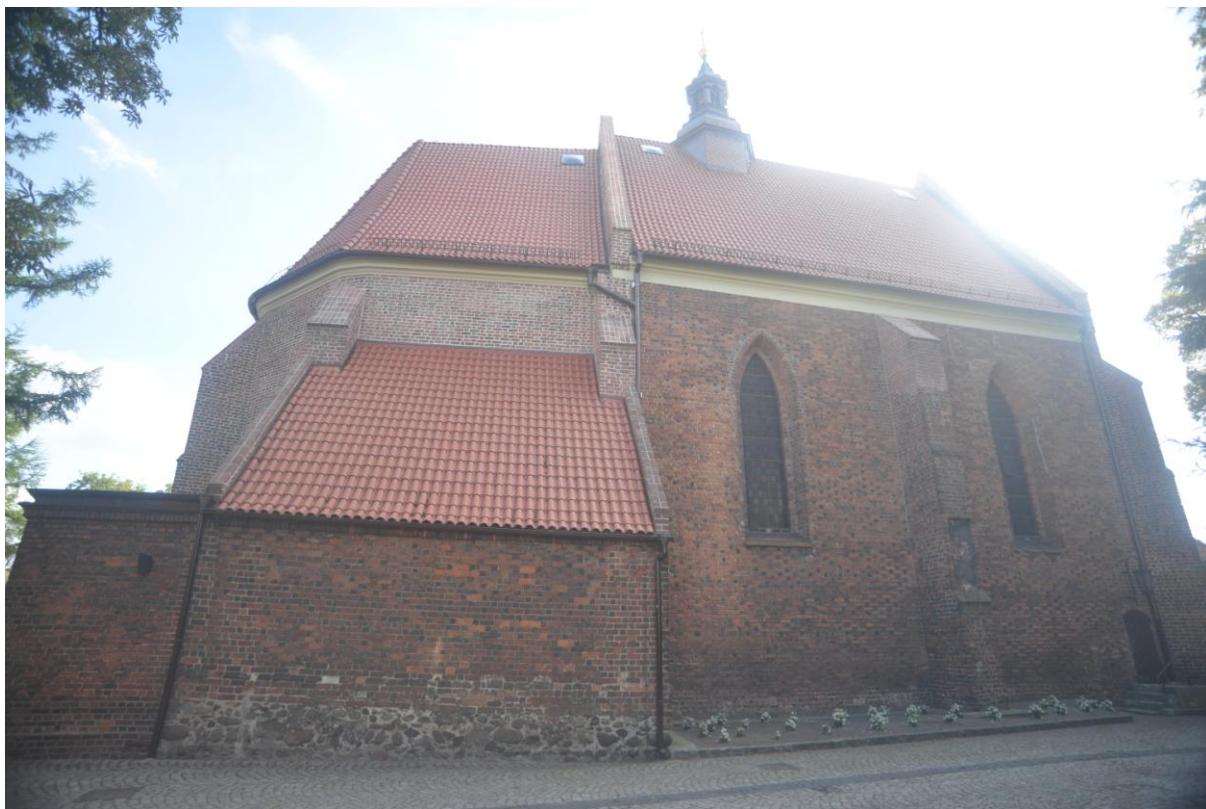
Fot. nr 3 Kościół pw. Wniebowzięcia NMP w Ostrzeszowie – widok elewacji północnej z zakrystią, widoczne zabrudzenia, a także ubytki i wykruszenia wątku ceglanego (cegła i fugi), stan obecny.

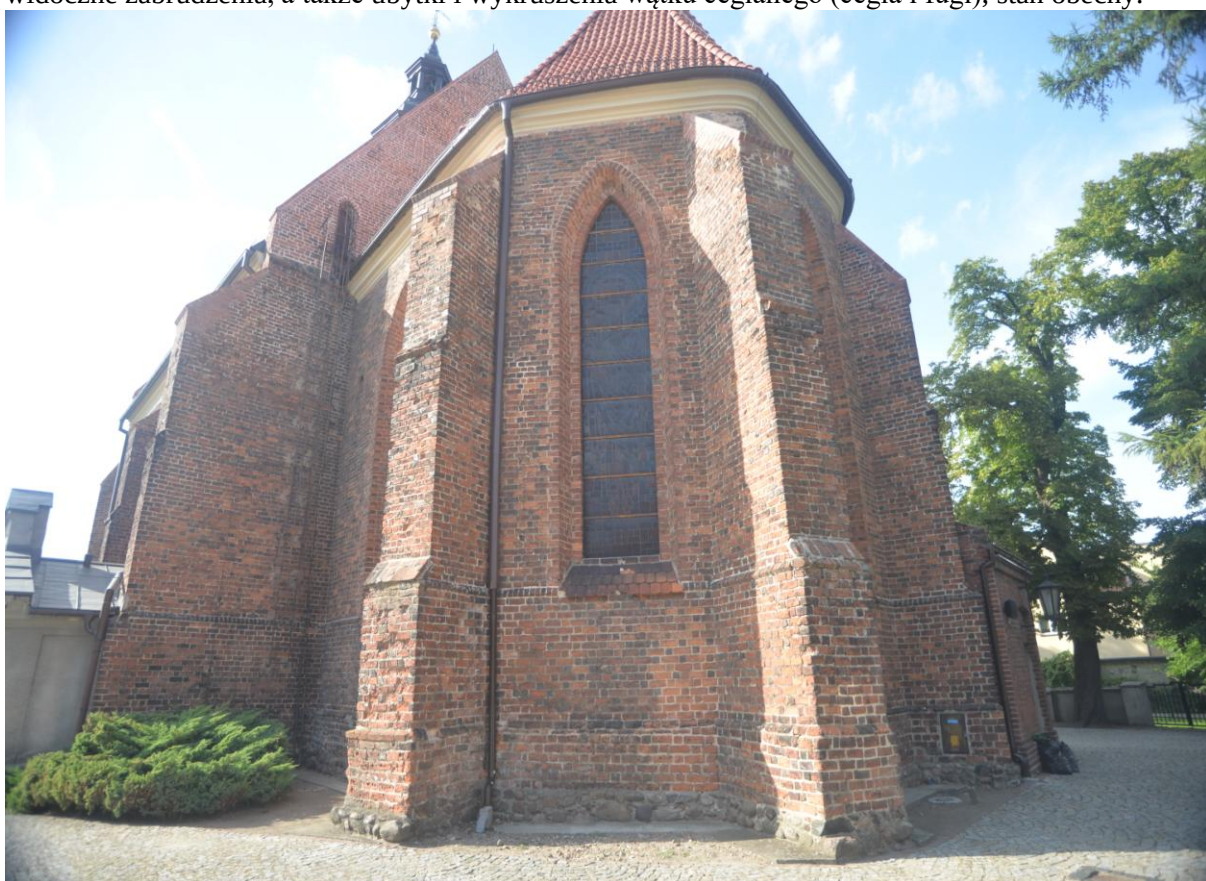
Fot. nr 4 Kościół pw. Wniebowzięcia NMP w Ostrzeszowie – widok elewacji wschodniej, widoczne zabrudzenia, a także ubytki i wykruszenia wątku ceglanego szczególnie na powierzchni przypor (cegła i fugi), stan obecny.

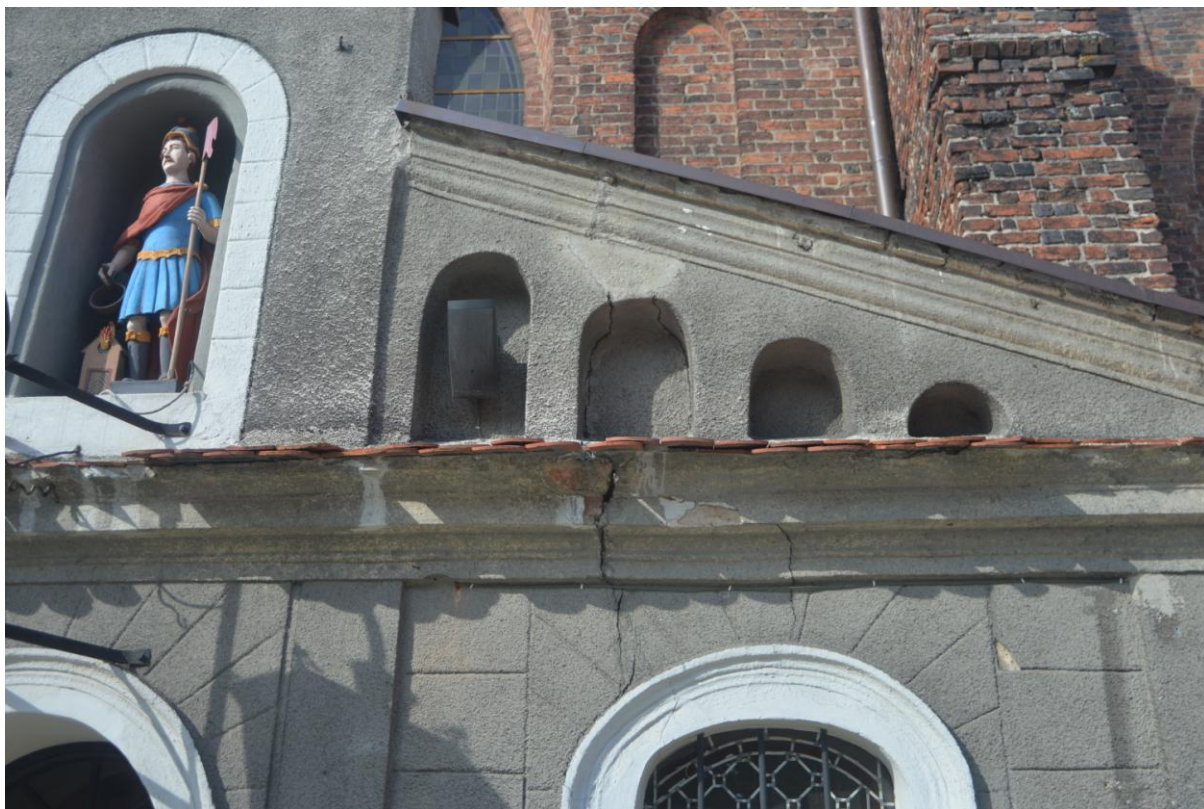
Spoiwo fug posiada w wielu miejscach znacznie osłabioną strukturę w wyniku oddziaływania zanieczyszczeń oraz kwaśnego środowiska zawartego w „kwaśnych” wodach opadowych. W wielu miejscach występują ubytki w wątku ceglanym. Korozja warstwowa dotknęła również cegły powodując silne naruszenie ich powierzchni widoczne w postaci spękań, odspojen i złuszczeń zewnętrznej warstwy. W wielu fragmentach wątku ceglanego widoczne są rekonstrukcje większych partii fug wykonane przy użyciu głównie cementowej, szarej zaprawy różniącej się znacznie od oryginalnej zaprawy w kolorze starego wapna. Destrukcyjne oddziaływanie wilgoci najbardziej widoczne jest w partii tynków występujących w blendach (na szkarpach) na powierzchni elewacji (zachowanych w szczątkowej formie) oraz na powierzchni kaplicy, która została wtórnie otynkowana szczelną warstwą zaprawy cementowej przyczyniającej się do niszczenia delikatniejszej struktury oryginalnego wątku ceglanego i zaprawy. (zniszczenia widoczne w postaci spękań, odspojen i wysoleń – vide fot. nr 5-7).

Fot. nr 5 Kościół pw. Wniebowzięcia NMP w Ostrzeszowie – widok elewacji południowej kaplicy, widoczne spękania murów kaplicy, wtórny narzut cementowy oraz uszkodzone opierzenia, a także ubytki i wykruszenia wątku ceglanego w partii szkarp (cegła i fugi), stan obecny.

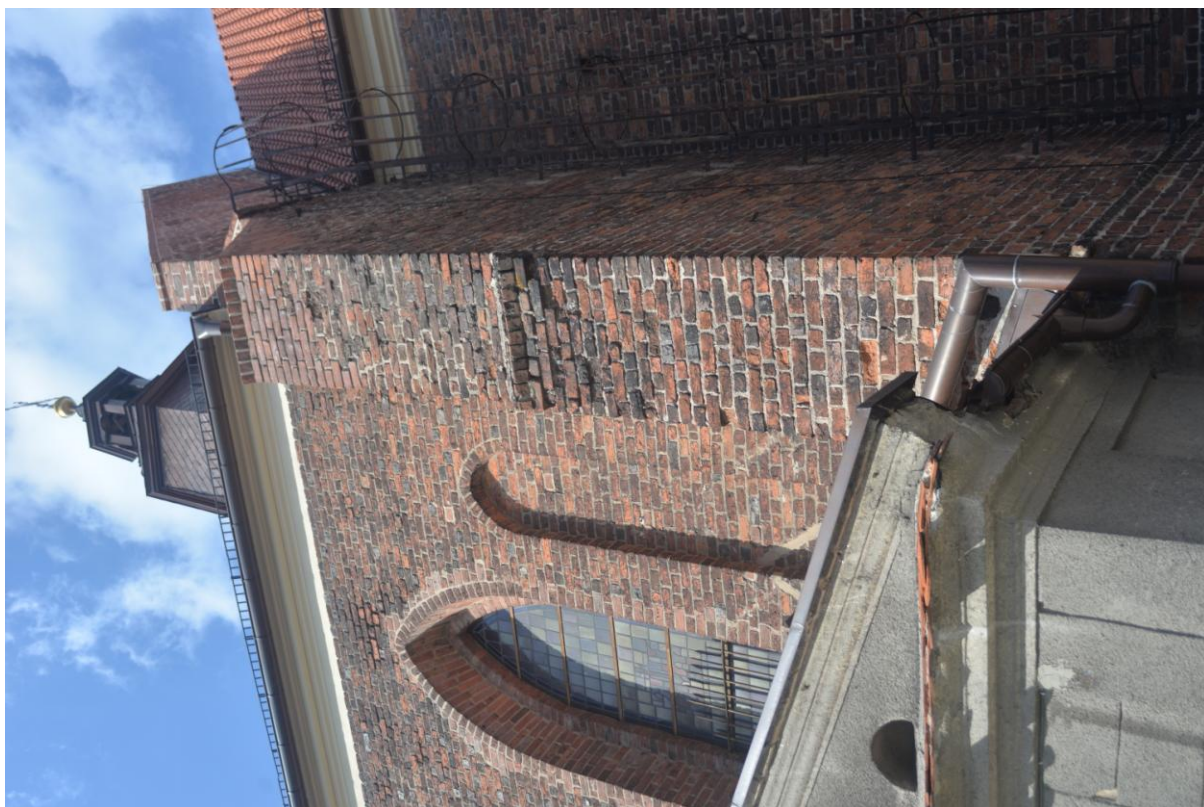
Fot. nr 6 Kościół pw. Wniebowzięcia NMP w Ostrzeszowie – widok fragmentu elewacji południowej, widoczne spękania tynków kaplicy, wtórny narzut cementowy oraz uszkodzone opierzenia, a także ubytki i wykruszenia wątku ceglanego w szczytach schodkowych szkarp (cegła i fugi), stan obecny.

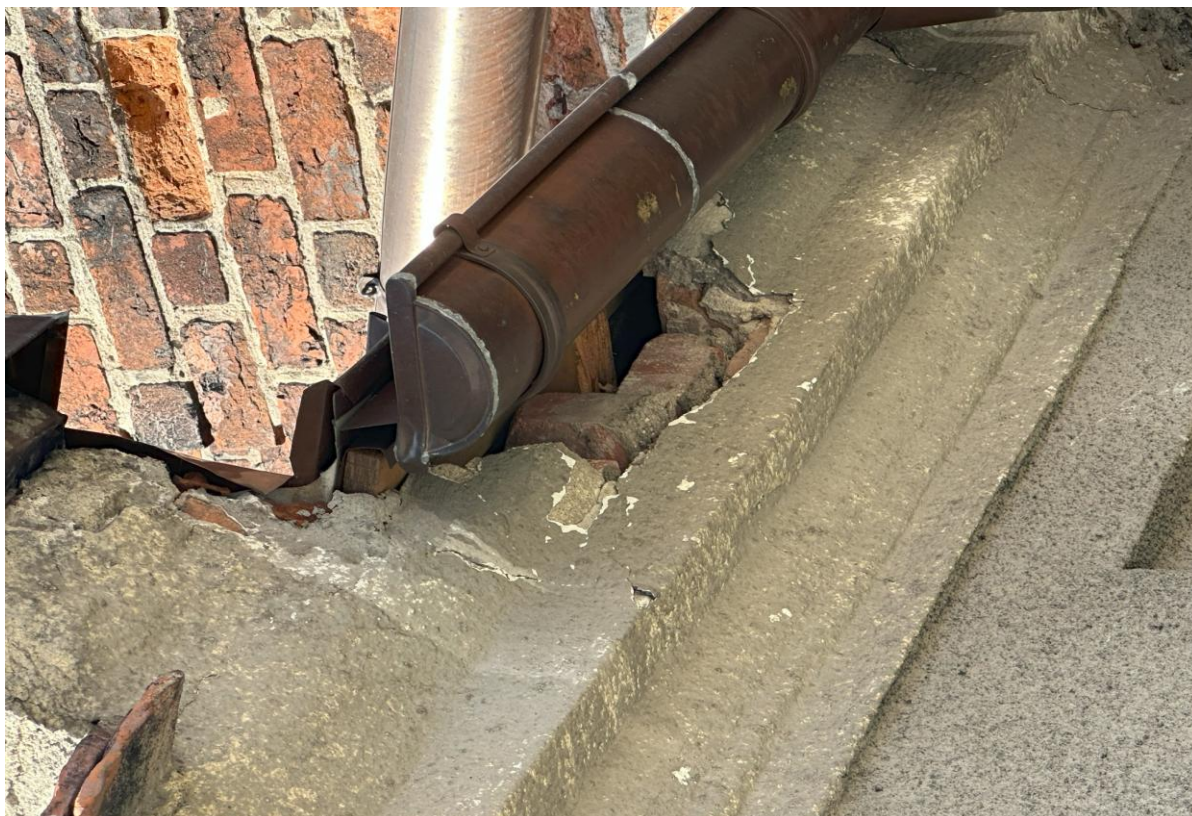
Fot. nr 7 Kościół pw. Wniebowzięcia NMP w Ostrzeszowie – widok fragmentu elewacji południowej kaplicy, widoczne spękania tynków kaplicy, wtórny, odspojony narzut cementowy oraz uszkodzone opierzenia, stan obecny.

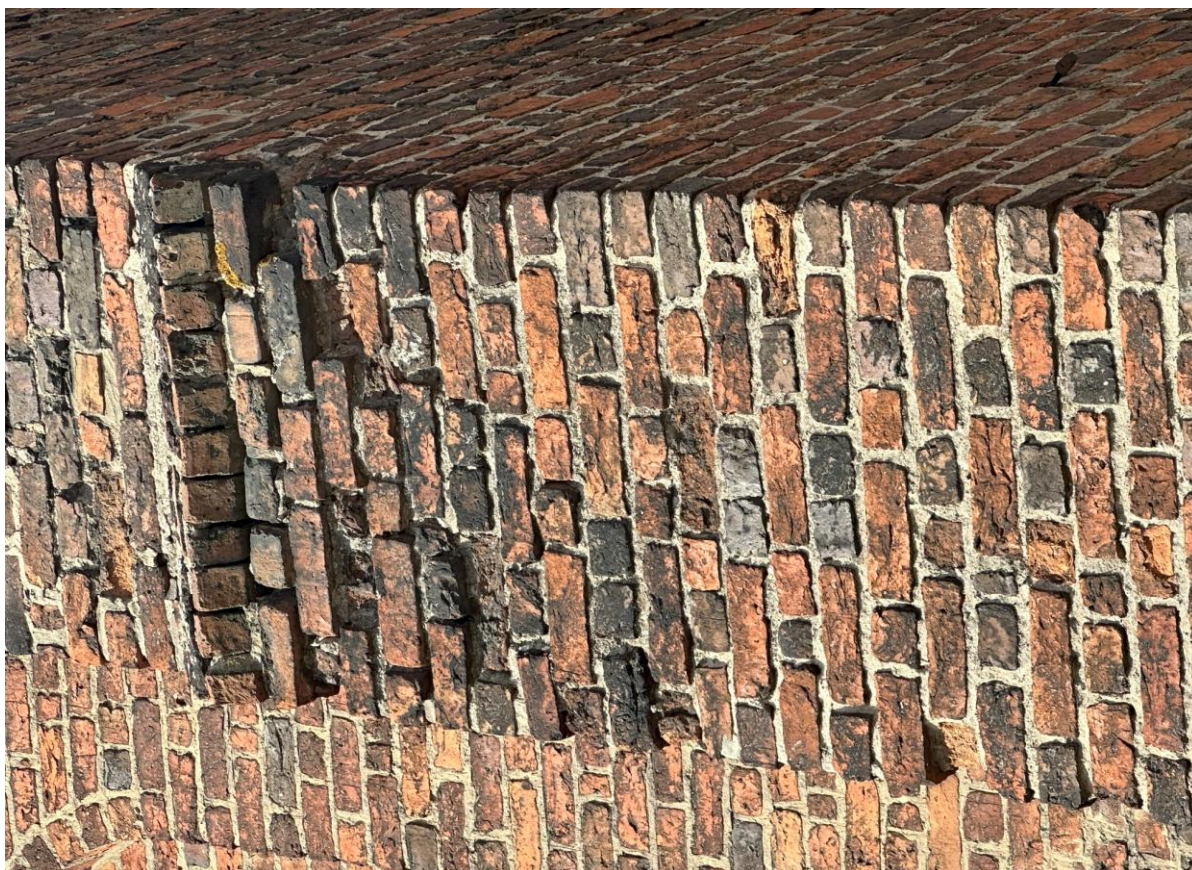
Fot. nr 8 Kościół pw. Wniebowzięcia NMP w Ostrzeszowie – widok fragmentu elewacji południowej, widoczne spękania i zniszczenia wątku ceglanego w górnej partii przypory, stan obecny.

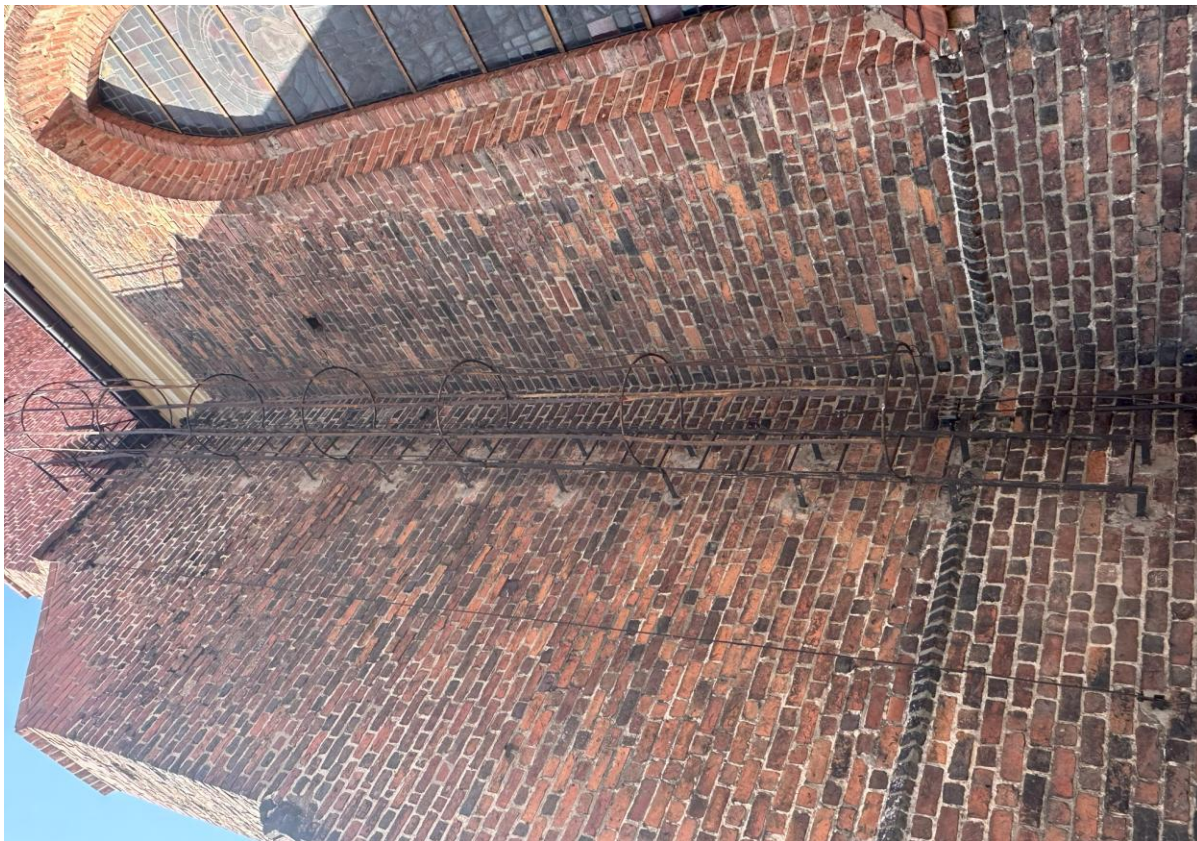
Fot. nr 9 Kościół pw. Wniebowzięcia NMP w Ostrzeszowie – widok fragmentu elewacji południowej z metalową drabiną zewnętrzną prowadzącą na strych, widoczne zanieczyszczenia, spękania i zniszczenia wątku ceglanego, stan obecny.

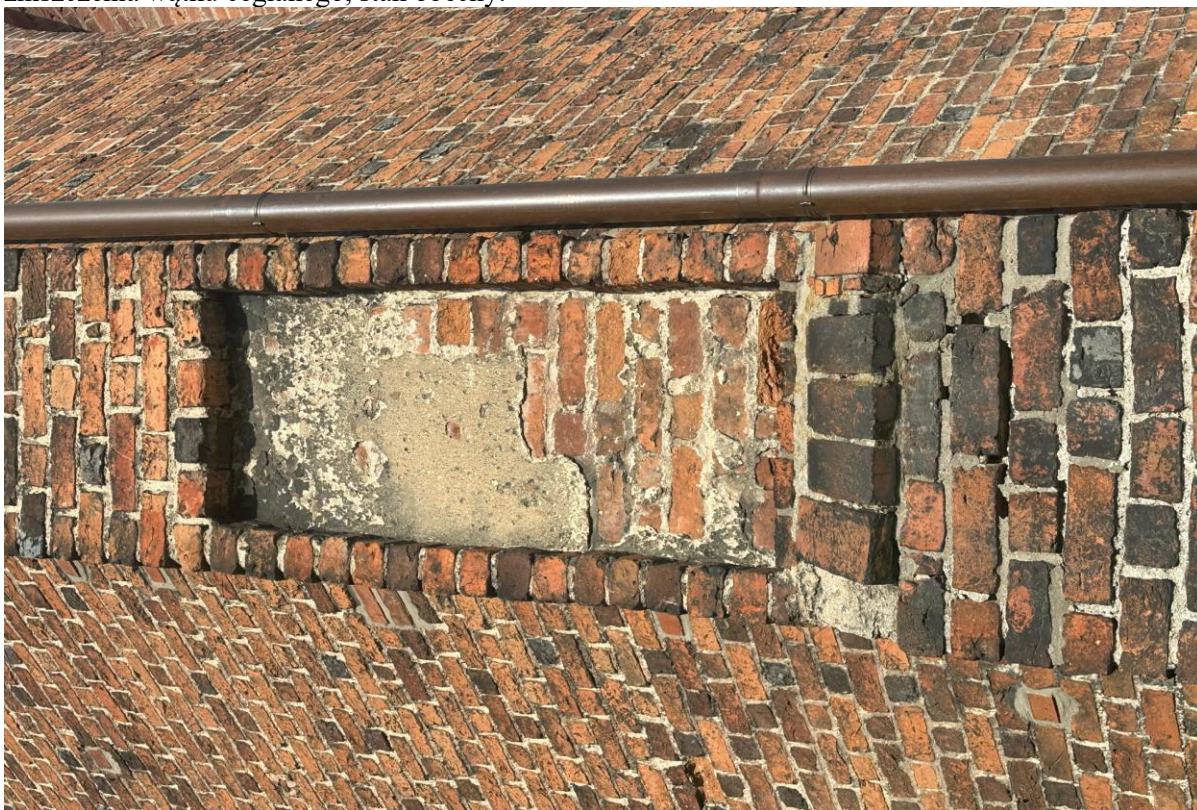
Fot. nr 10 Kościół pw. Wniebowzięcia NMP w Ostrzeszowie – widok fragmentu elewacji południowo-zachodniej z blendą w partii narożnej przypory, widoczne zanieczyszczenia, spękania i zniszczenia wątku ceglanego oraz tynku, a także liczne naprawy przy użyciu szarej zaprawy cementowej - (jest to efekt użycia tej zaprawy).

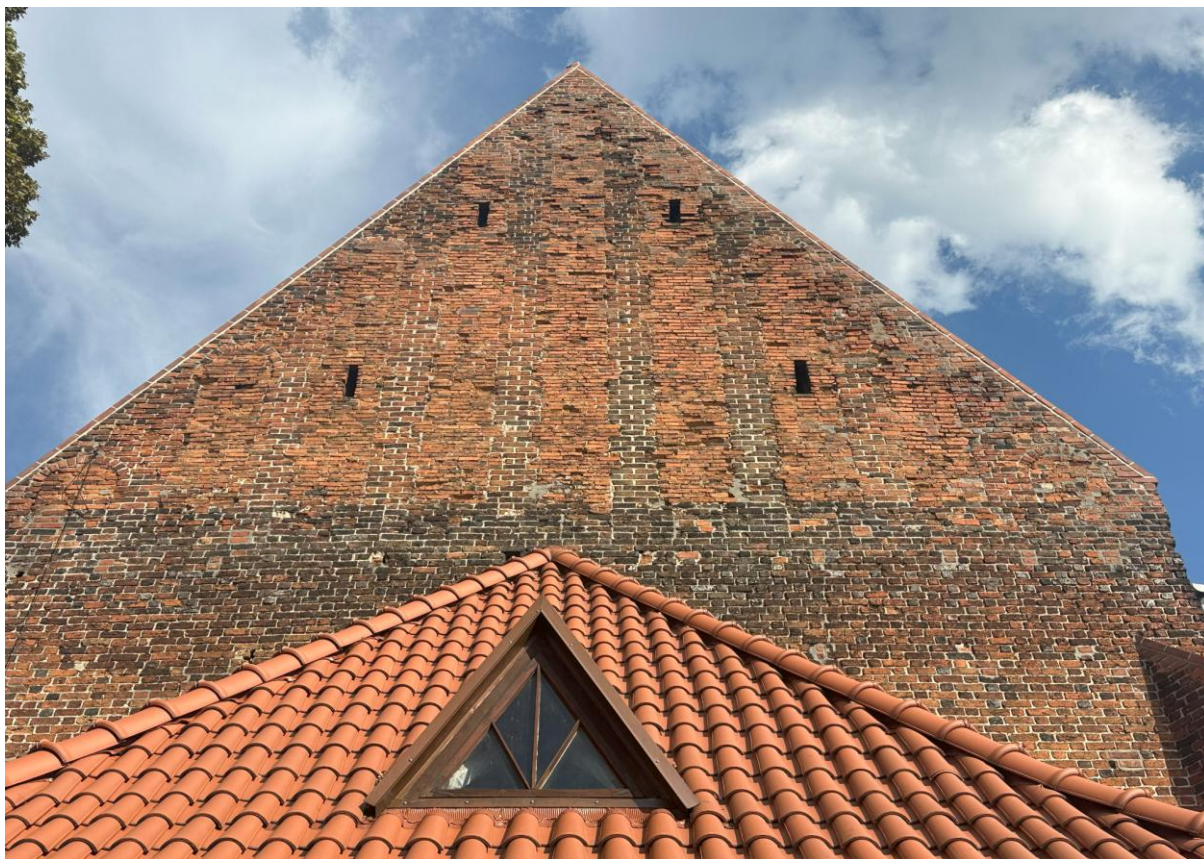
Fot. nr 11 Kościół pw. Wniebowzięcia NMP w Ostrzeszowie – widok fragmentu elewacji zachodniej z widocznymi, dziewięcioma historycznie zamurowanymi blendami przy użyciu cegły o mniejszych wymiarach, widoczne zanieczyszczenia, spękania i bardzo duże zniszczenia wążku ceglanego w szczytach elewacji, a także liczne naprawy przy użyciu szarej zaprawy cementowej, stan obecny.

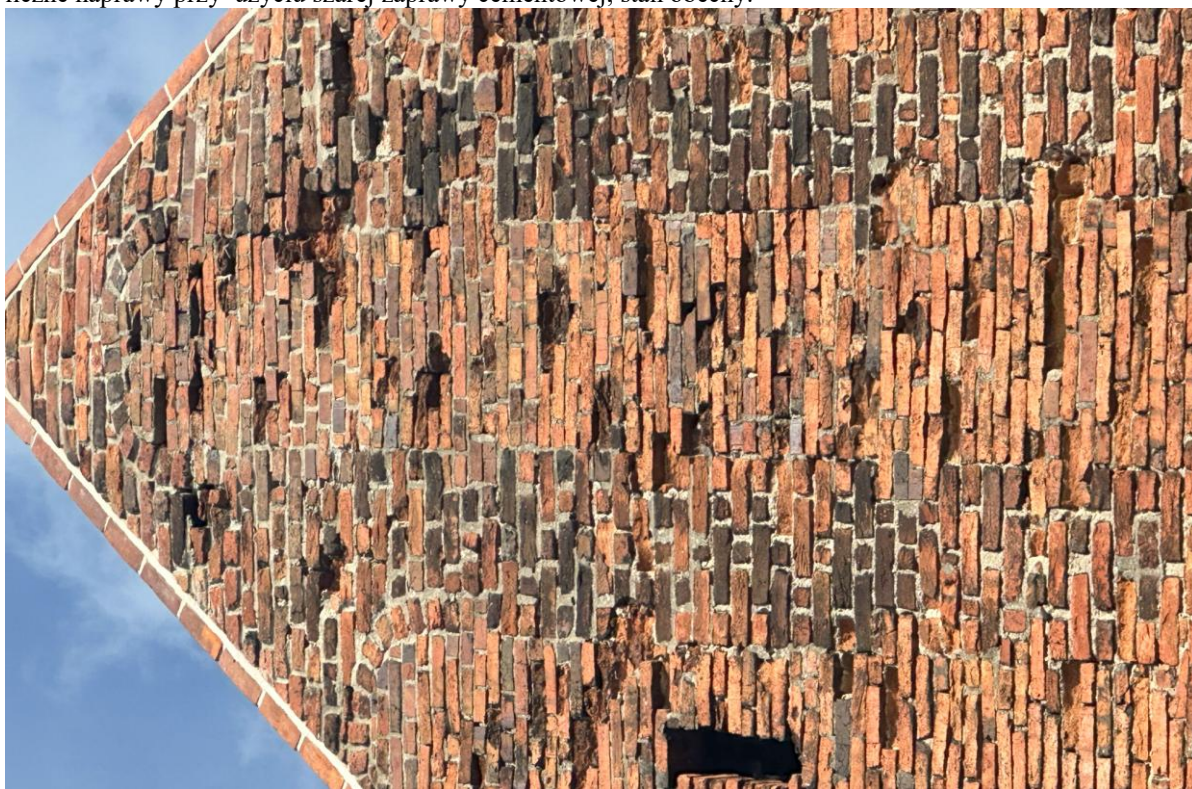
Fot. nr 12 Kościół pw. Wniebowzięcia NMP w Ostrzeszowie – widok fragmentu elewacji zachodniej z widocznymi, dziewięcioma historycznie zamurowanymi blendami przy użyciu cegły o mniejszych wymiarach, widoczne zanieczyszczenia, spękania i bardzo duże zniszczenia, ubytki wążku ceglanego, a także liczne naprawy przy użyciu szarej zaprawy cementowej, stan obecny.

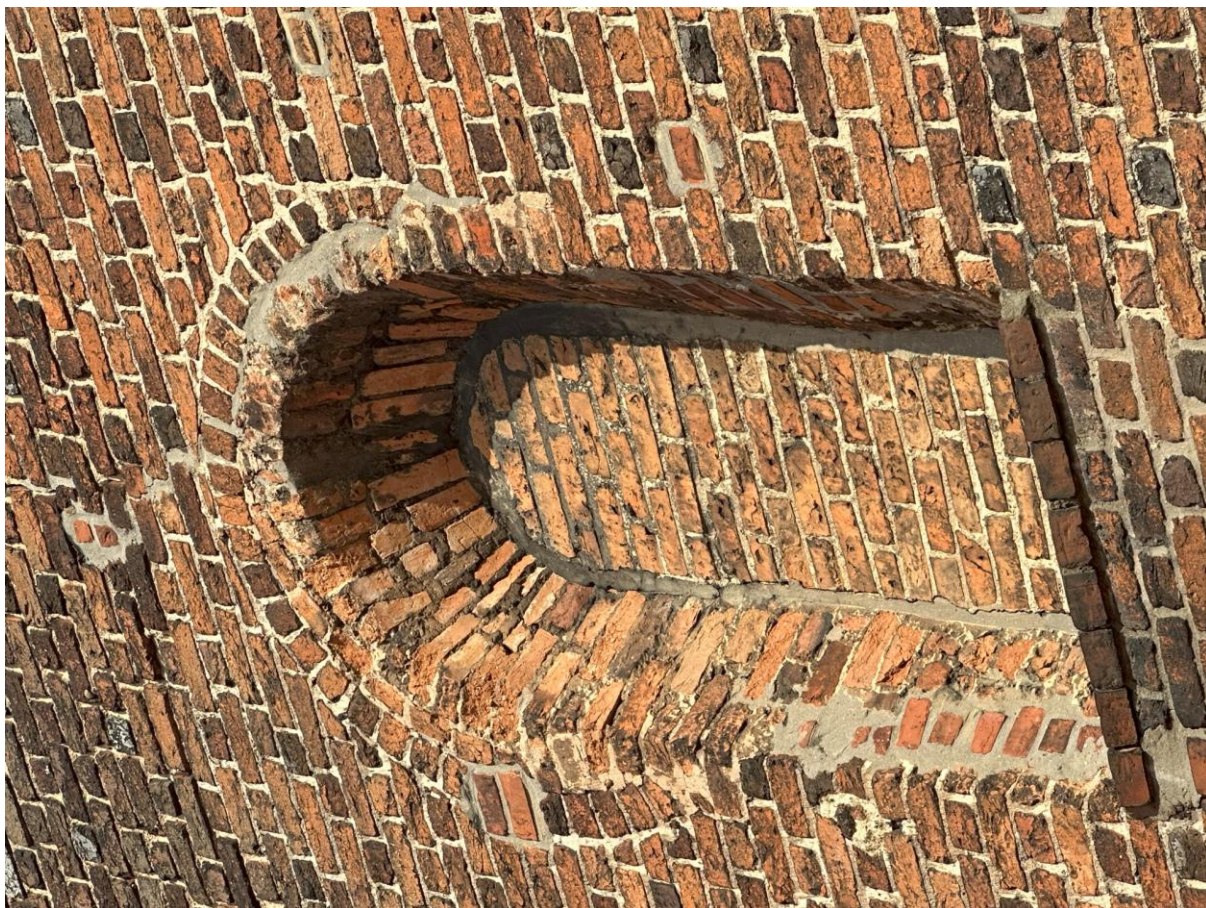
Fot. nr 13 Kościół pw. Wniebowzięcia NMP w Ostrzeszowie – widok fragmentu elewacji zachodniej z widocznym, historycznie przemurowanym okulesem w formie ostrołukowej blendy, widoczne zanieczyszczenia, wykruszenia, duże zniszczenia, ubytki wątku ceglanego, a także liczne naprawy przy użyciu szarej zaprawy cementowej, stan obecny.

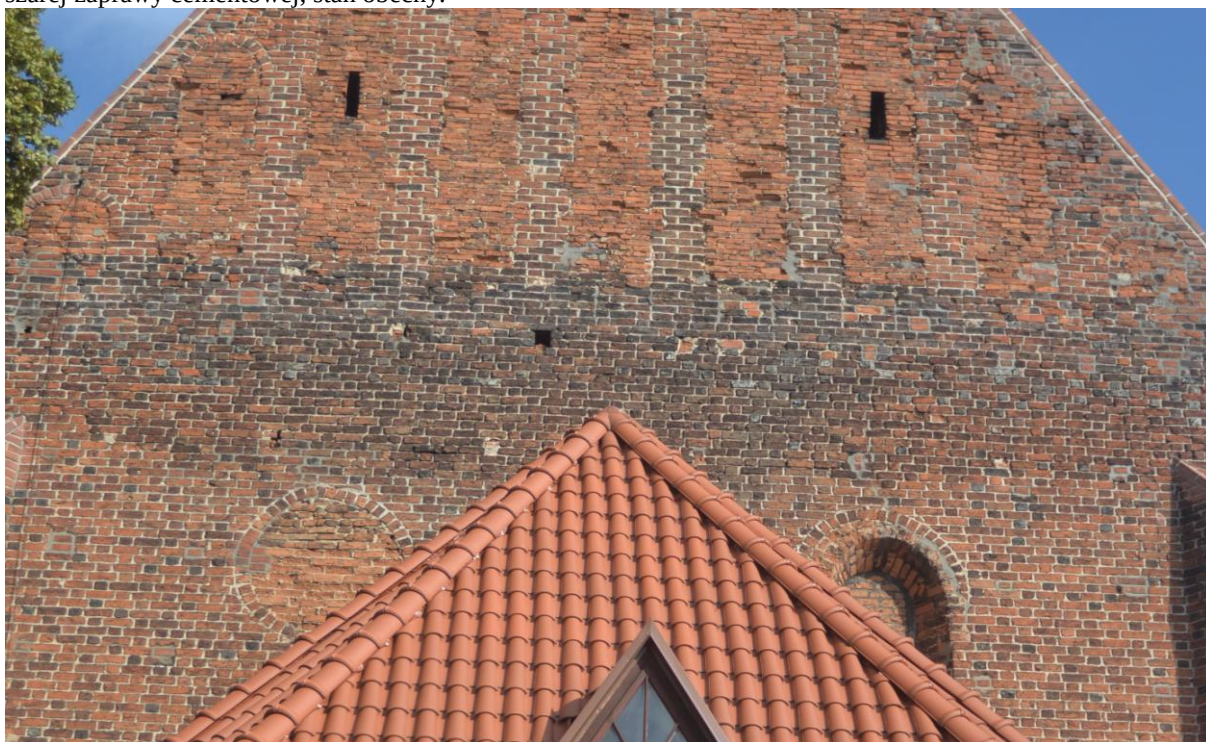
Fot. nr 14 Kościół pw. Wniebowzięcia NMP w Ostrzeszowie – widok fragmentu elewacji zachodniej z widocznymi, dziewięcioma historycznie zamurowanymi blendami w partii szczytowej, okulesem w lewej, dolnej części i przemurowanym okulesem w formie ostrołukowej blendy z prawej strony, przy użyciu cegły o mniejszych wymiarach, widoczne zanieczyszczenia, spękania i bardzo duże zniszczenia, ubytki wątku ceglanego, a także liczne naprawy przy użyciu szarej zaprawy cementowej, stan obecny.

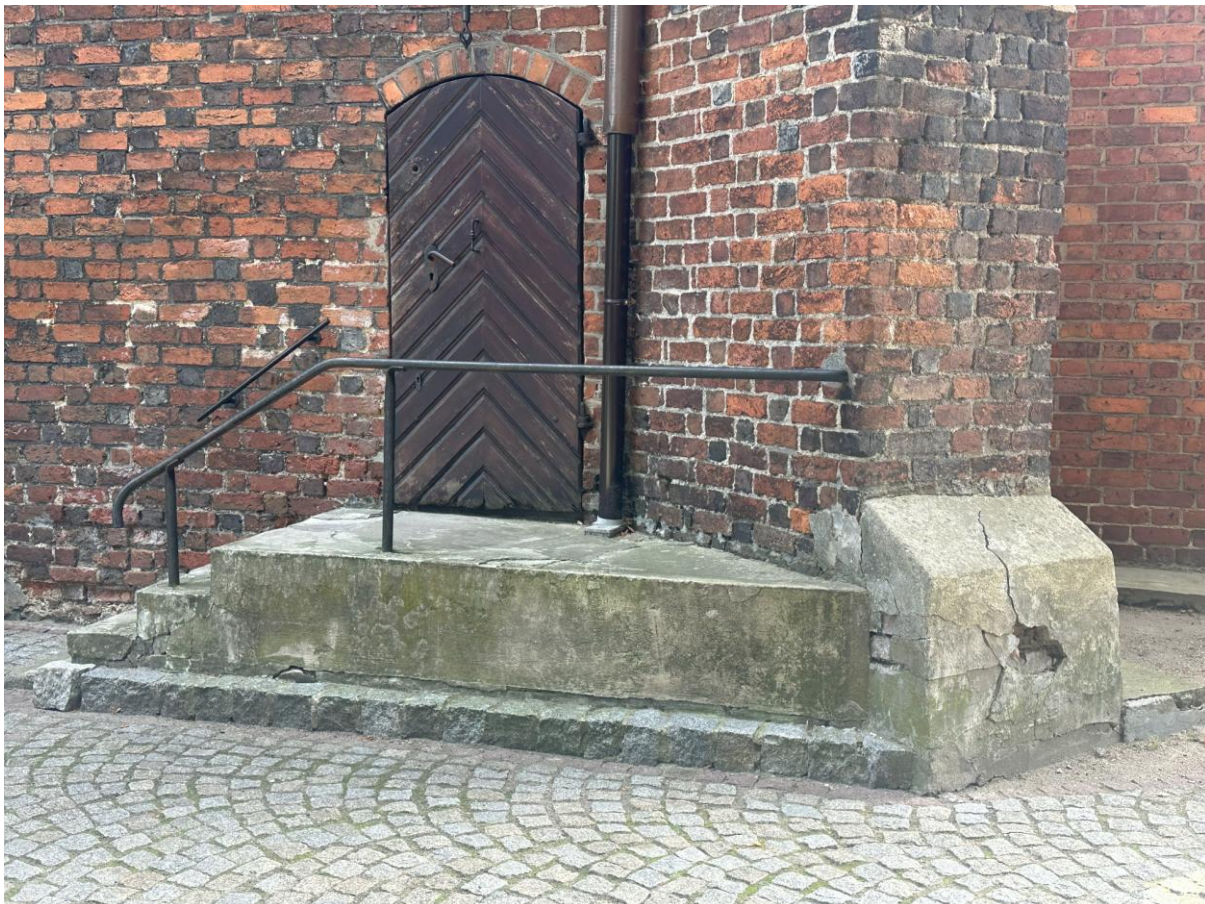
Fot. nr 15 Kościół pw. Wniebowzięcia NMP w Ostrzeszowie – widok fragmentu elewacji północno-zachodniej ze schodami prowadzącymi do drzwi wejściowych na chór. Widoczne zanieczyszczenia, spękania zniszczenia, ubytki wątku ceglanego oraz tynku, a także liczne naprawy przy użyciu białej i szarej zaprawy cementowej, stan obecny.

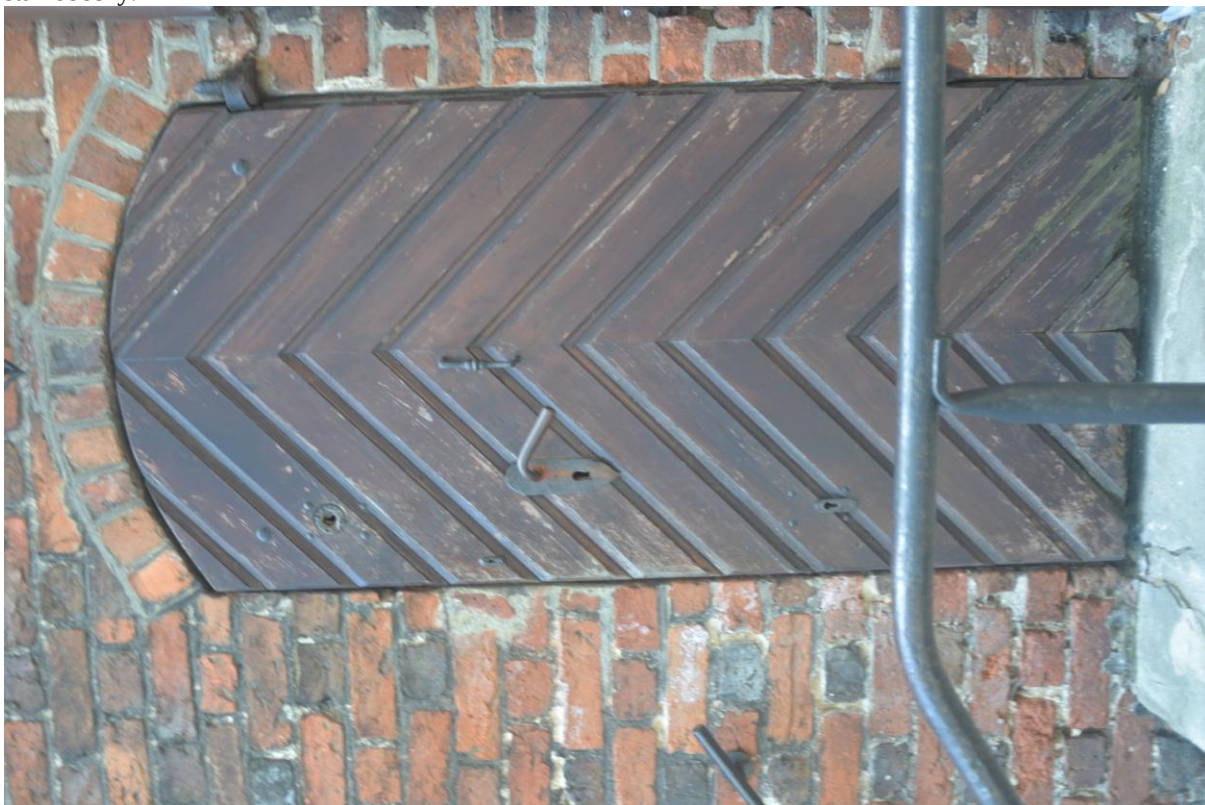
Fot. nr 16 Kościół pw. Wniebowzięcia NMP w Ostrzeszowie – widok elewacji północno-zachodniej ze schodami prowadzącymi do drzwi wejściowych na chór, fragment. Widoczne zanieczyszczenia, spękania zniszczenia, ubytki wątku ceglanego oraz tynku, a także liczne naprawy przy użyciu białej i szarej zaprawy cementowej, stan obecny.

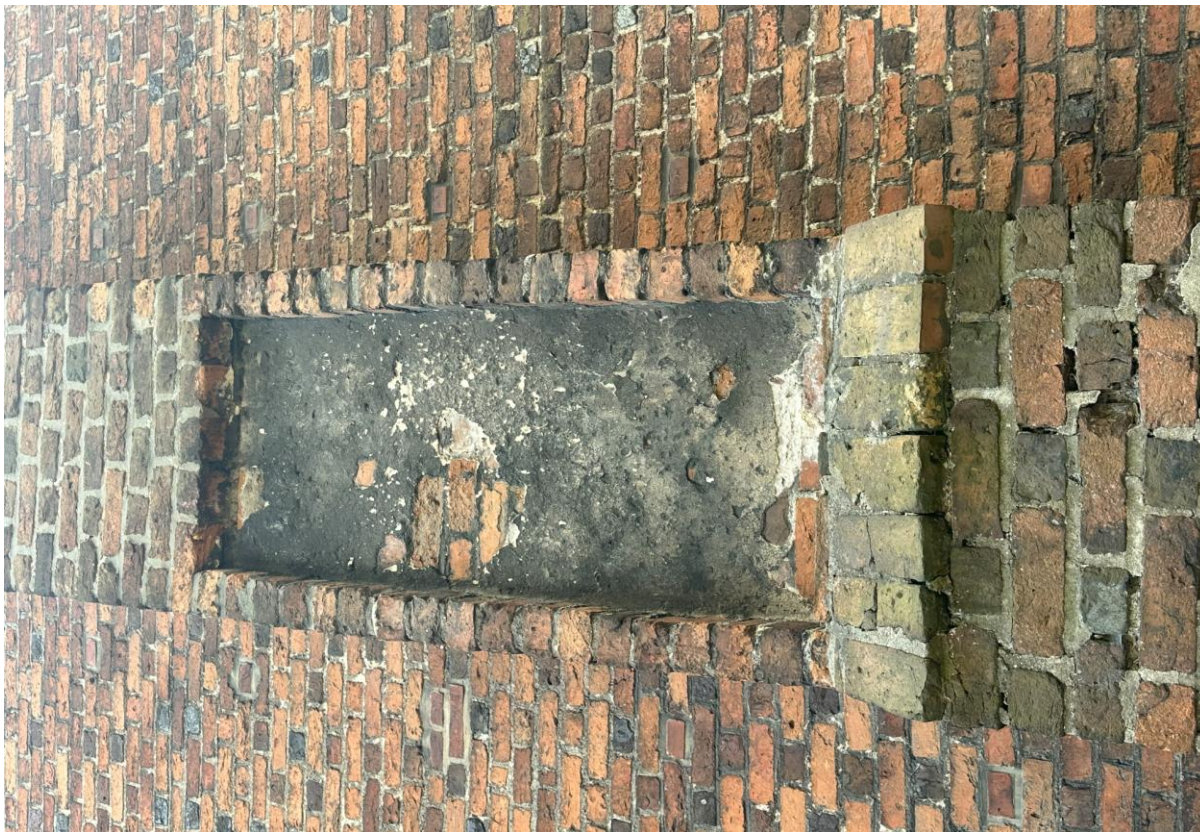
Fot. nr 19 Kościół pw. Wniebowzięcia NMP w Ostrzeszowie – widok fragmentu elewacji północnej z fragmentem przypory i blendy, widoczne zanieczyszczenia, spękania zniszczenia, ubytki wątku ceglanego oraz tynku, a także liczne naprawy przy użyciu białej i szarej zaprawy cementowej, stan obecny.

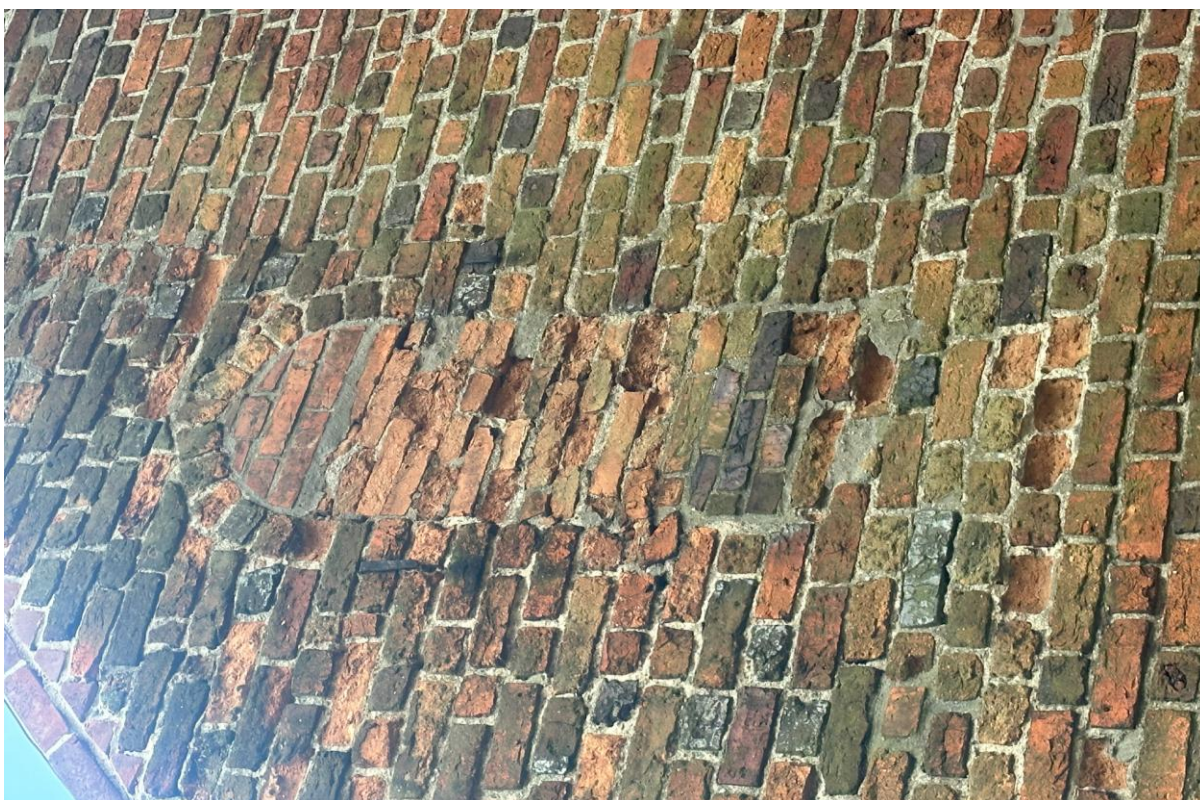
Fot. nr 20 Kościół pw. Wniebowzięcia NMP w Ostrzeszowie – widok fragmentu szczytu elewacji zachodniej zakrystii z historycznie przemurowaną blendą. Widoczne zanieczyszczenia, spękania zniszczenia, ubytki wątku ceglanego, a także liczne naprawy przy użyciu szarej zaprawy cementowej oraz kolorowe naloty „korozji” biologicznej – porostów i mchów, stan obecny.

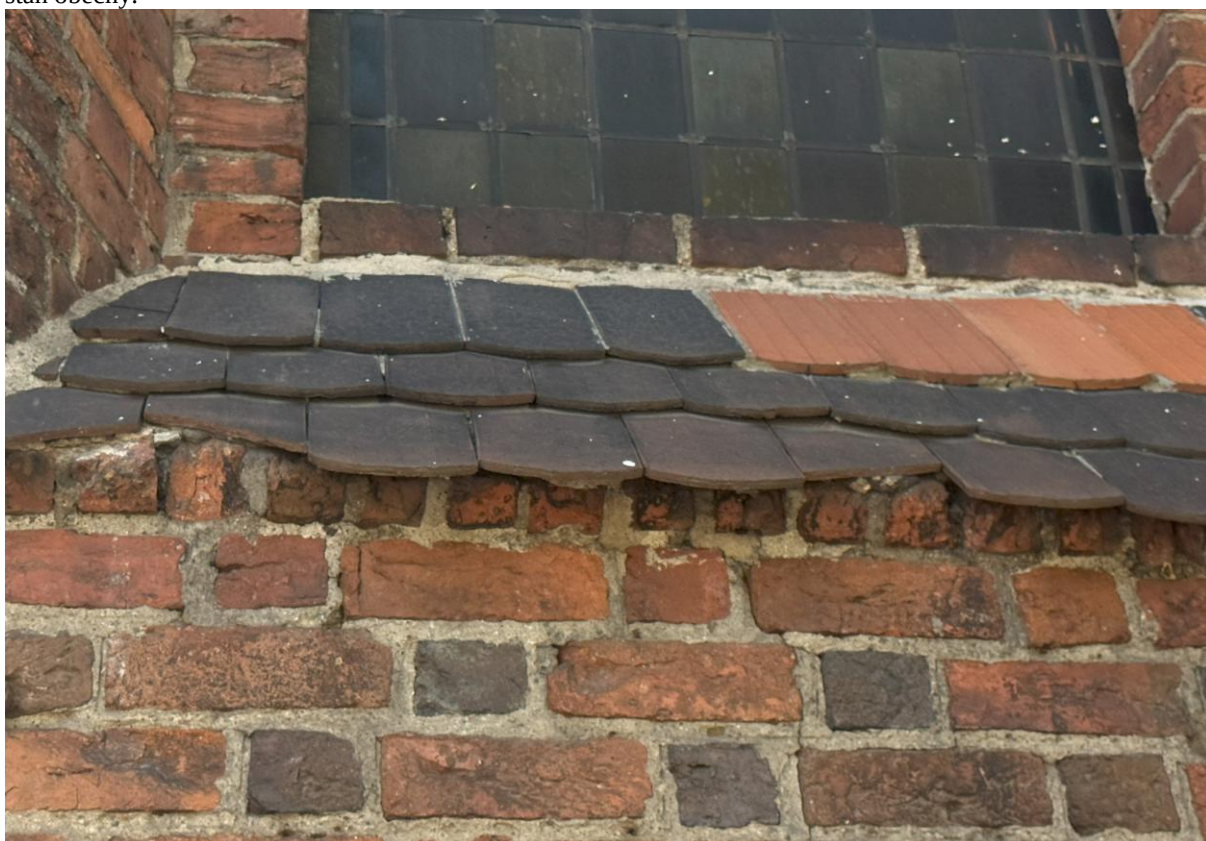
Fot. nr 24 Kościół pw. Wniebowzięcia NMP w Ostrzeszowie – widok fragmentu elewacji wschodniej z widocznym, uszkodzonym opierzeniem parapetu okna, stan obecny.

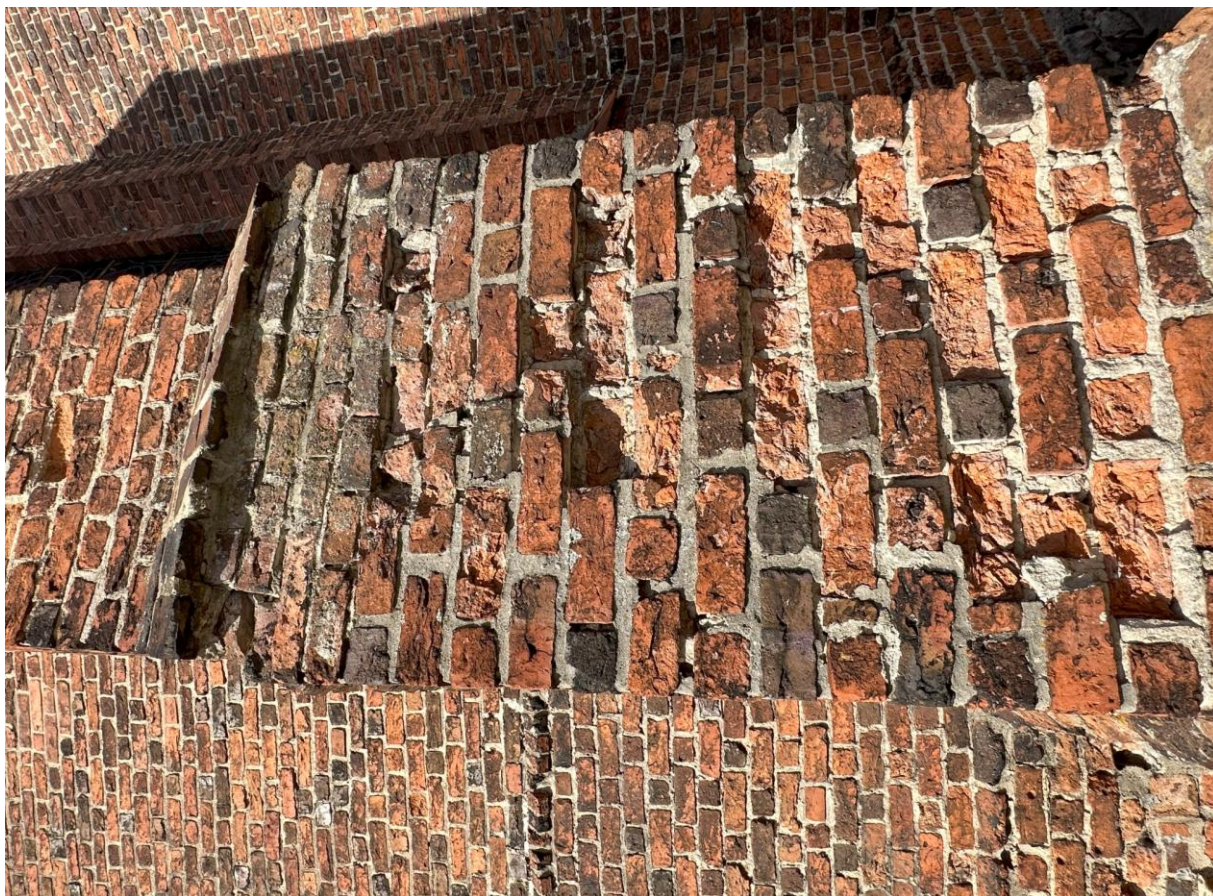
Fot. nr 25 Kościół pw. Wniebowzięcia NMP w Ostrzeszowie – widok fragmentu elewacji wschodniej z fragmentem dolnej części przypory. Widoczne zanieczyszczenia, spękania zniszczenia, ubytki wątku ceglanego, schodkowej przypory, a także liczne naprawy przy użyciu szarej zaprawy cementowej, stan obecny.

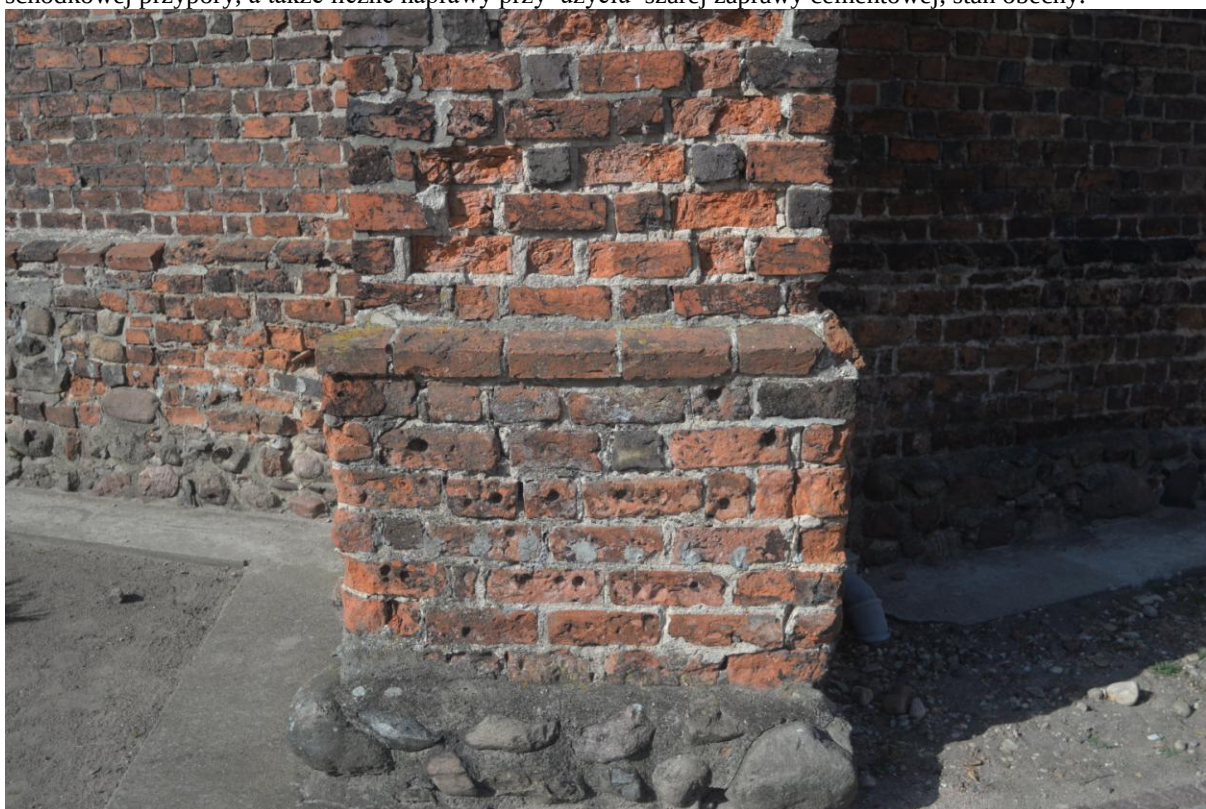
Fot. nr 26 Kościół pw. Wniebowzięcia NMP w Ostrzeszowie – widok fragmentu elewacji wschodniej z widocznym fragmentem dolnej części przypory. Widoczne zanieczyszczenia, spękania zniszczenia, ubytki wątku ceglanego, a także „dołki ogniowe” oraz liczne naprawy przy użyciu szarej zaprawy cementowej (w tym uzupełnienia po otworach iniekcji krystalicznej), stan obecny.
