## **Ramowy Program prac konserwatorskich**

Remont elewacji kościoła pw. Wniebowzięcia NMP w Ostrzeszowie (wątek ceglany, powierzchnie ścian i artykulacji architektonicznej)

Zakres opracowania: badania stratygrafii, stanu zachowania i program prac konserwatorskich

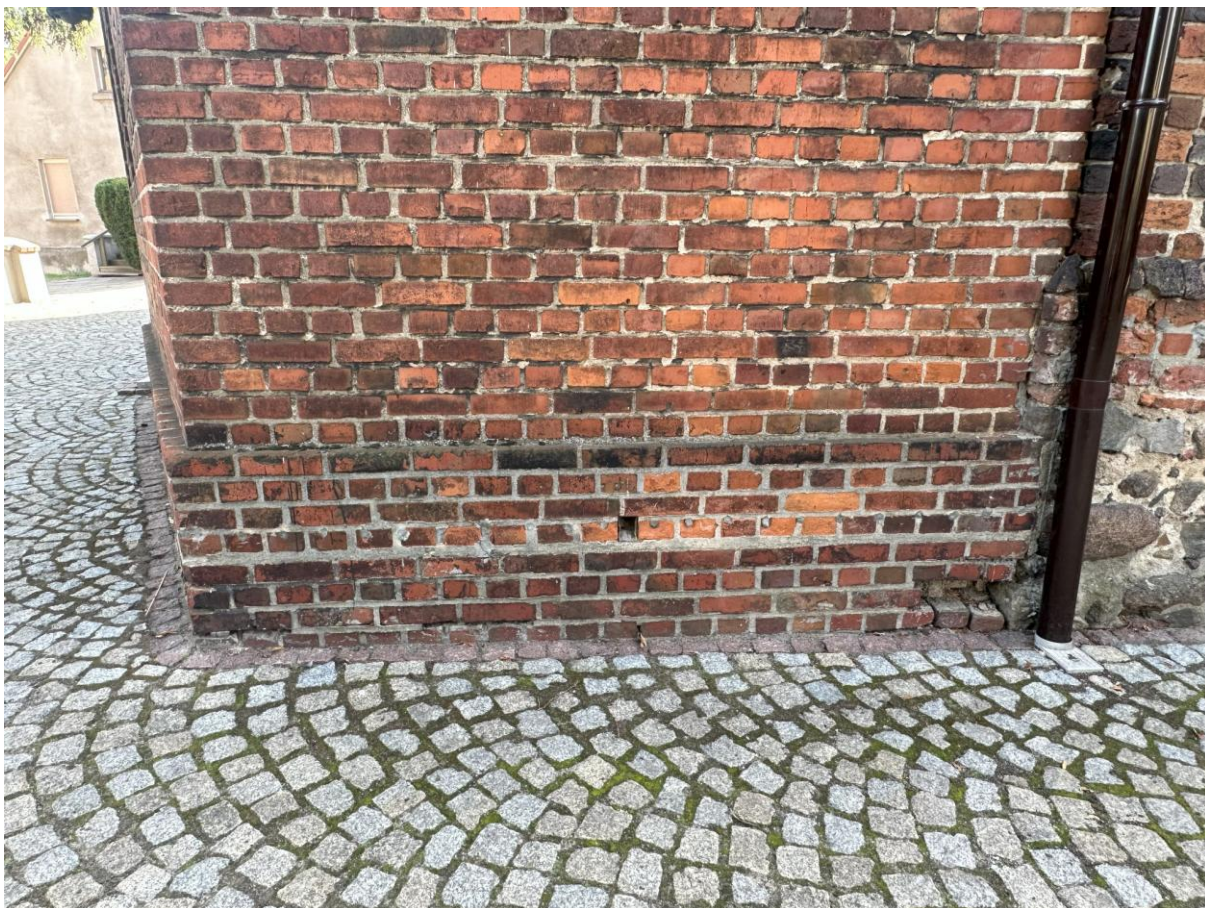
Fot. nr 27 Kościół pw. Wniebowzięcia NMP w Ostrzeszowie – widok elewacji wschodniej z widocznym fragmentem dolnej części ściany. Widoczne zanieczyszczenia, spękania zniszczenia, ubytki wątku ceglanego, a także luźne, uszkodzone cegły w zawilgoconej partii przycokołowej, stan obecny.

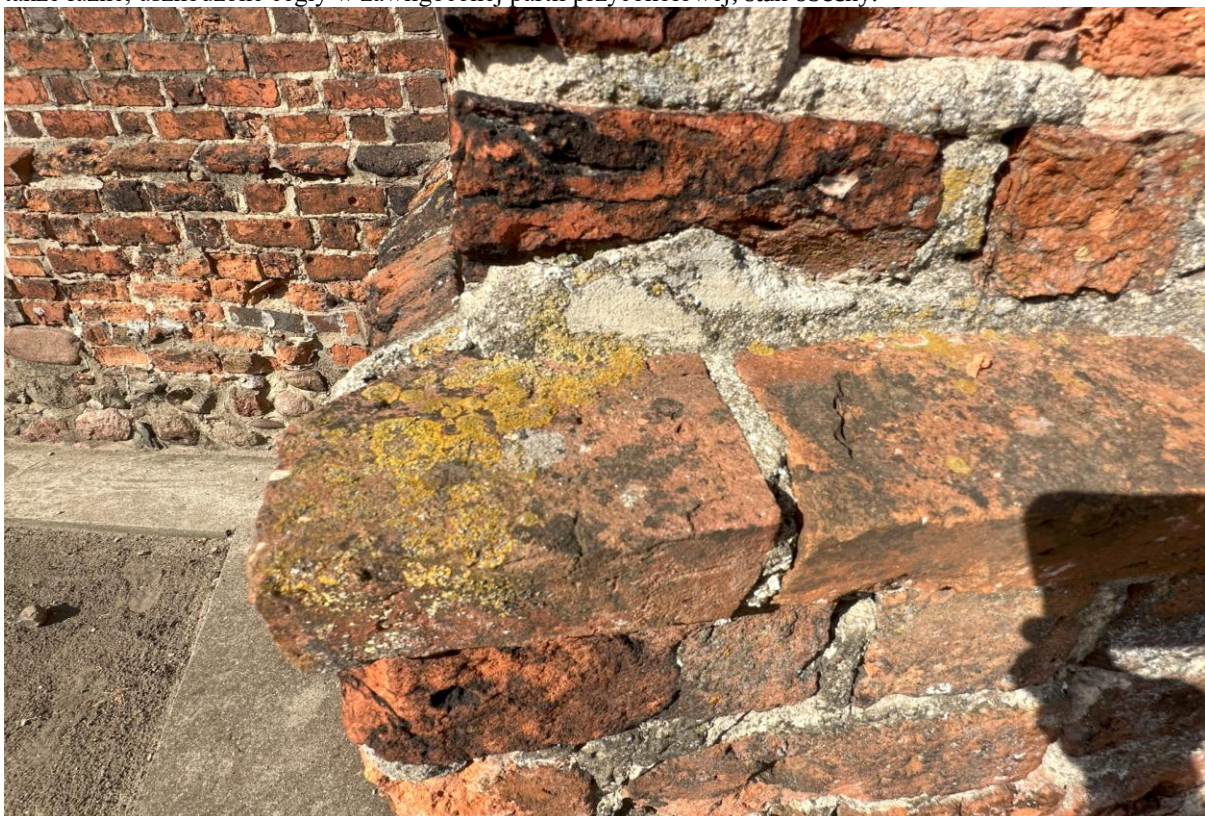
Fot. nr 28 Kościół pw. Wniebowzięcia NMP w Ostrzeszowie – widok fragmentu elewacji południowo-wschodniej z widocznym fragmentem dolnej części ściany i przypory. Widoczne spękania zniszczenia, ubytki wątku ceglanego, a także ślady zawilgoconej partii przycokołowej, izolowanej barierą w formie betonowej opaski, widoczne w postaci kolorowych nalotów „korozji” biologicznej – porostów i mchów, stan obecny.

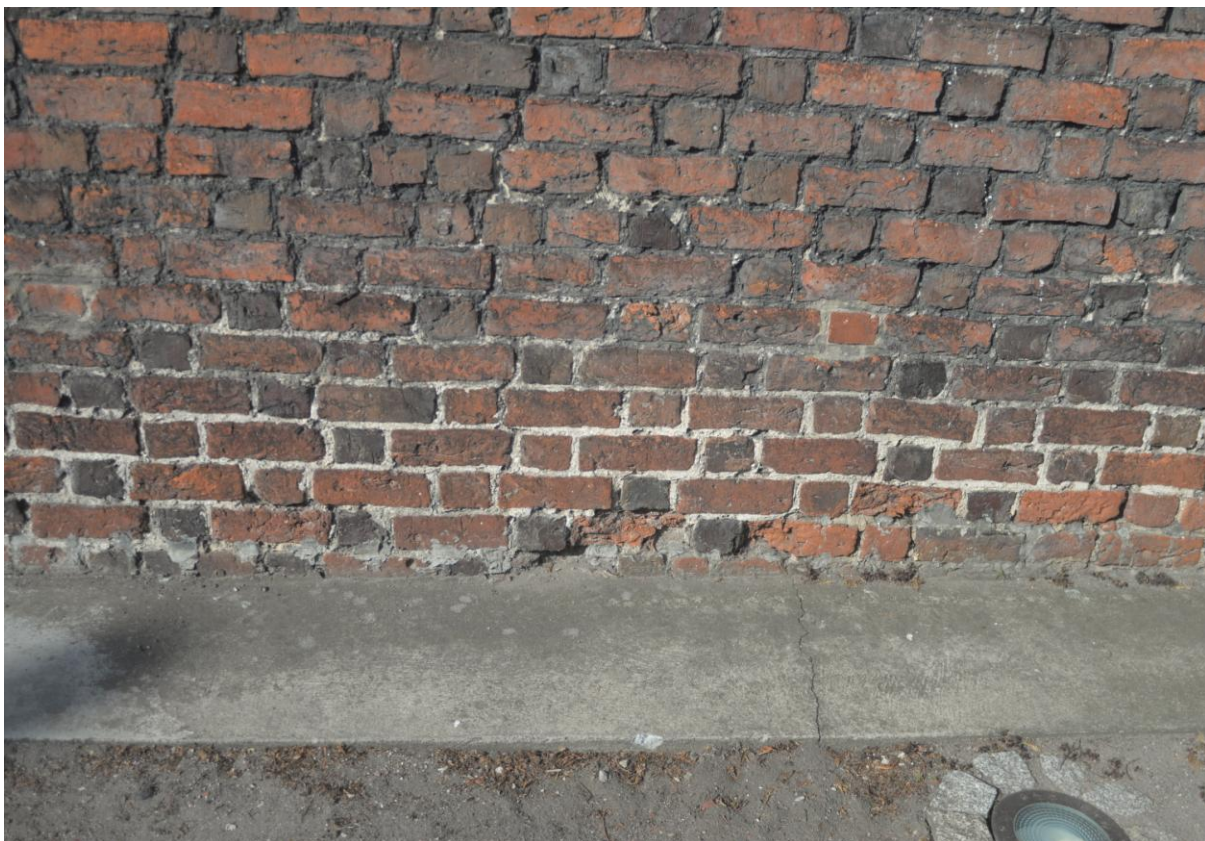
Fot. nr 29 Kościół pw. Wniebowzięcia NMP w Ostrzeszowie – widok fragmentu dolnej partii ściany elewacji północnej z widoczną betonową opaską zatrzymującą wilgoć w ścianie budynku. Widoczne zniszczenia, ubytki wążku ceglanego w partii fug, stan obecny.

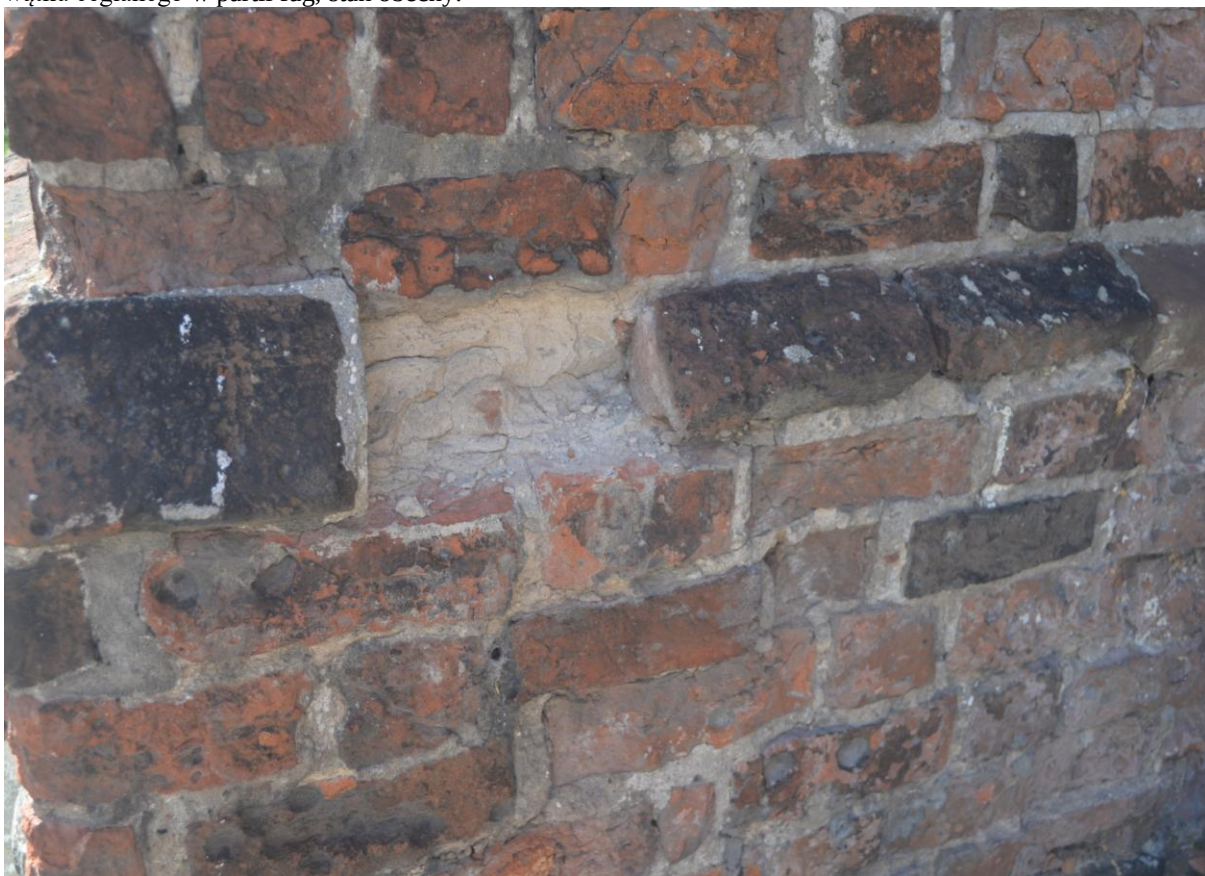
Fot. nr 30 Kościół pw. Wniebowzięcia NMP w Ostrzeszowie – widok fragmentu dolnej partii ściany elewacji północnej. Widoczne zniszczenia, ubytki wążku ceglanego w partii kształtek profilowanego gzymsu w obrębie przypory, stan obecny.

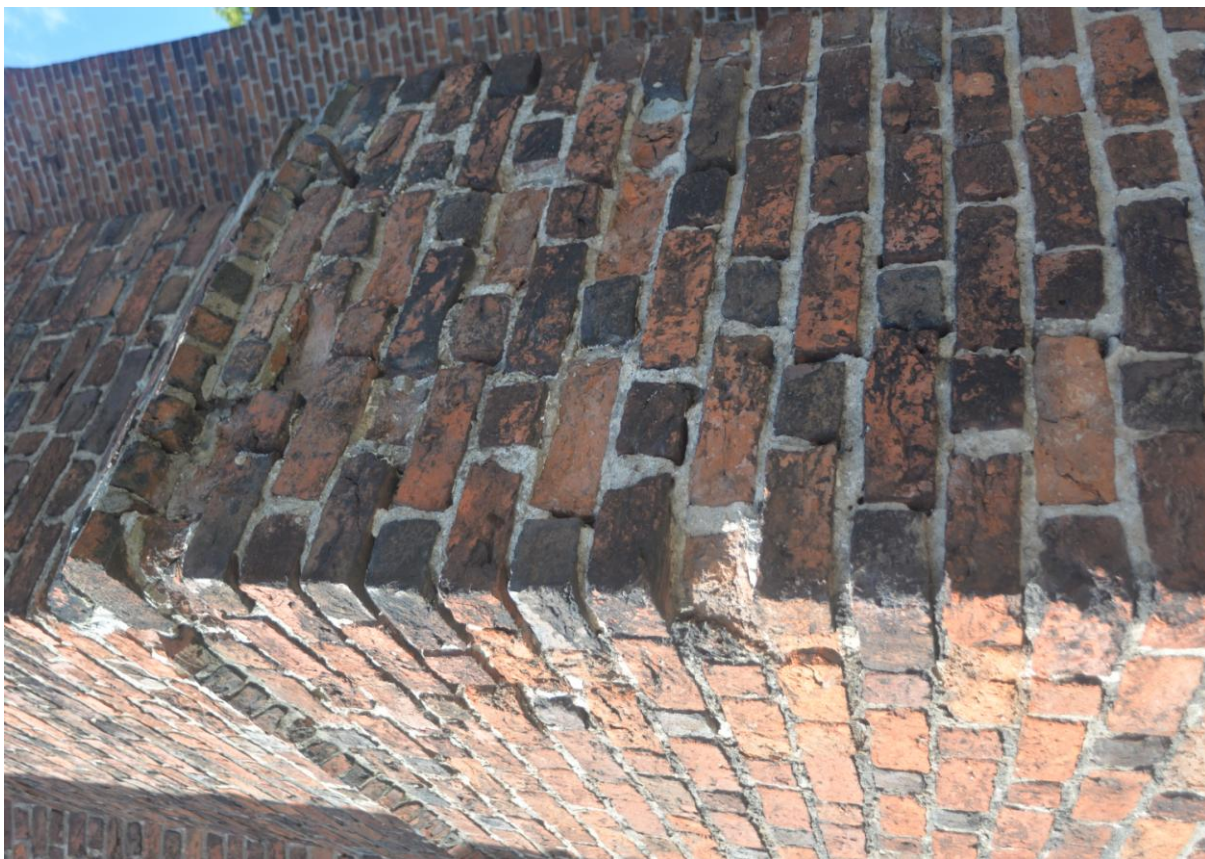
Fot. nr 31 Kościół pw. Wniebowzięcia NMP w Ostrzeszowie – widok fragmentu przypory w elewacji północno-wschodniej. Widoczne zniszczenia, ubytki wątku ceglanego, stan obecny.

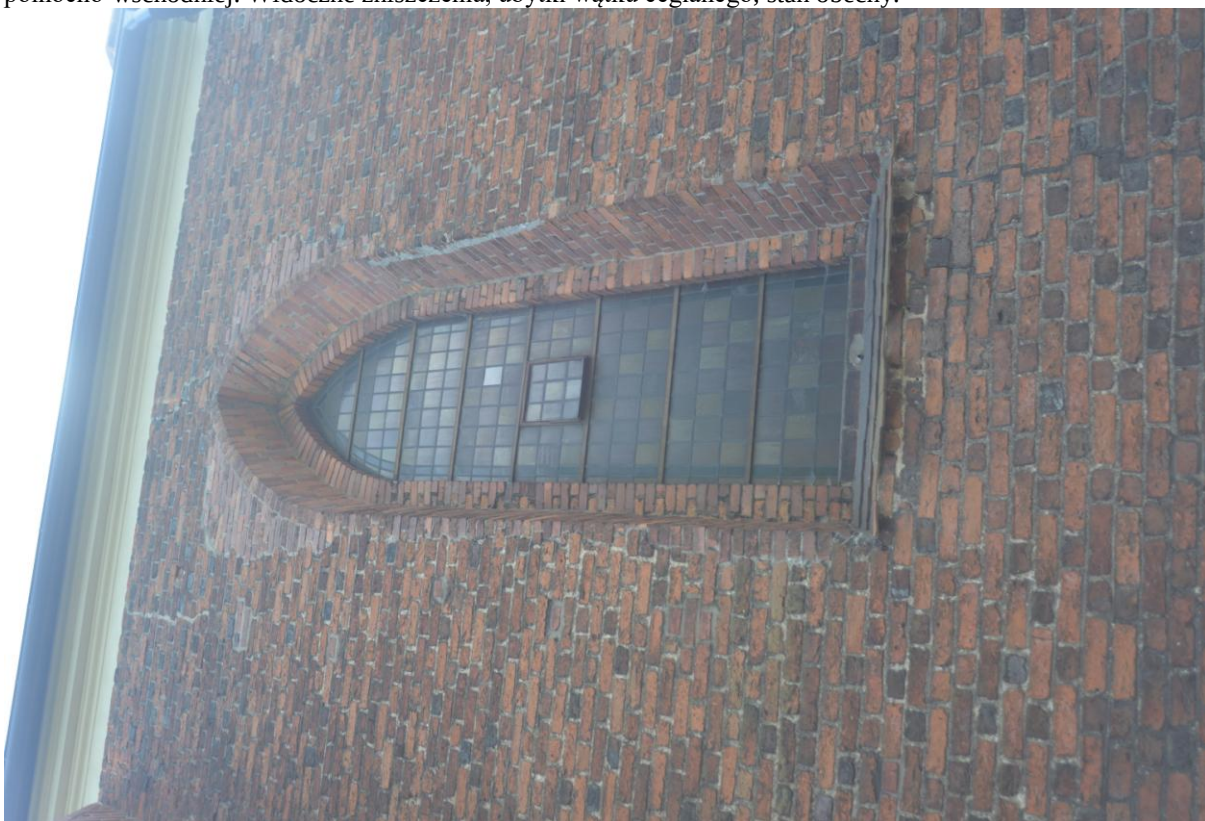
Fot. nr 32 Kościół pw. Wniebowzięcia NMP w Ostrzeszowie – widok fragmentu otworu okiennego elewacji północnej. Widoczne przemurowania w górnej partii okna, stan obecny.

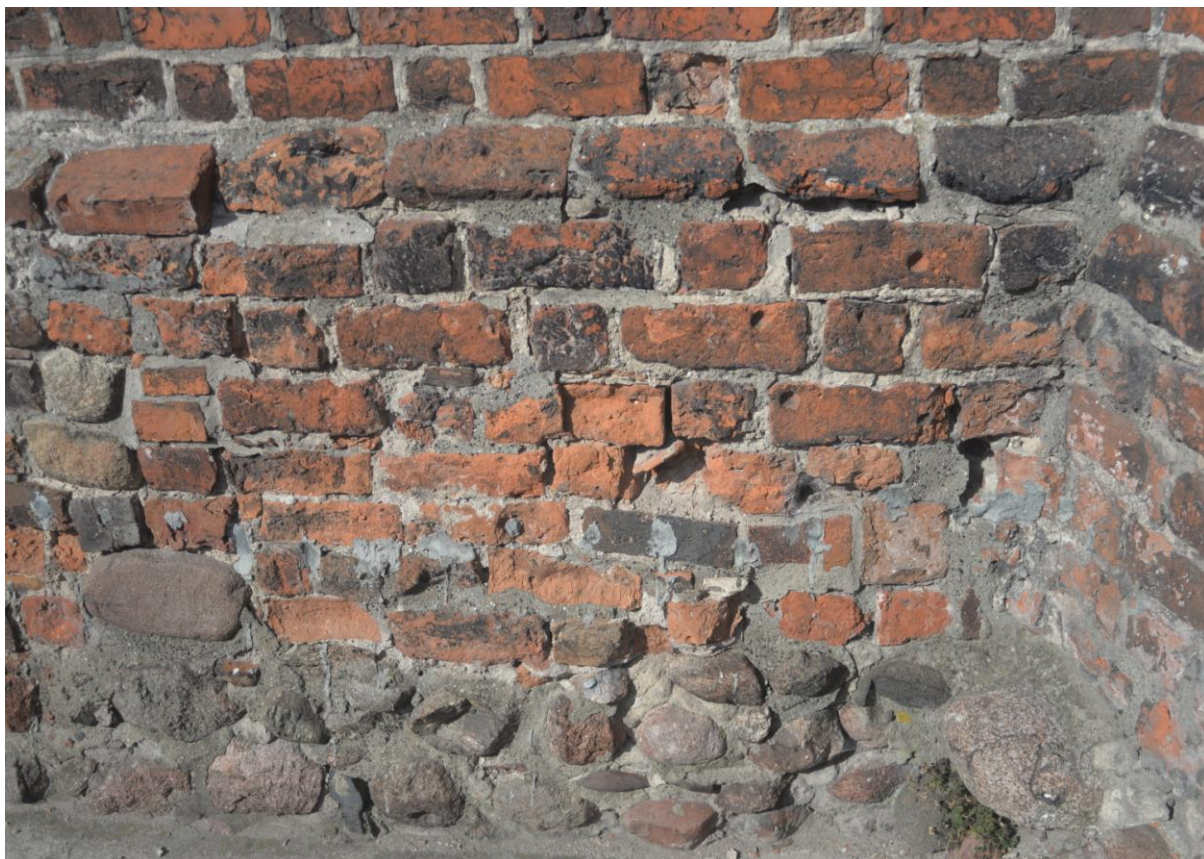
Fot. nr 33 Kościół pw. Wniebowzięcia NMP w Ostrzeszowie – widok fragmentu dolnej partii ściany elewacji wschodniej. Widoczne zniszczenia, ubytki wążku ceglanego w partii kształtek w obrębie gzymsu cokołowego, stan obecny.

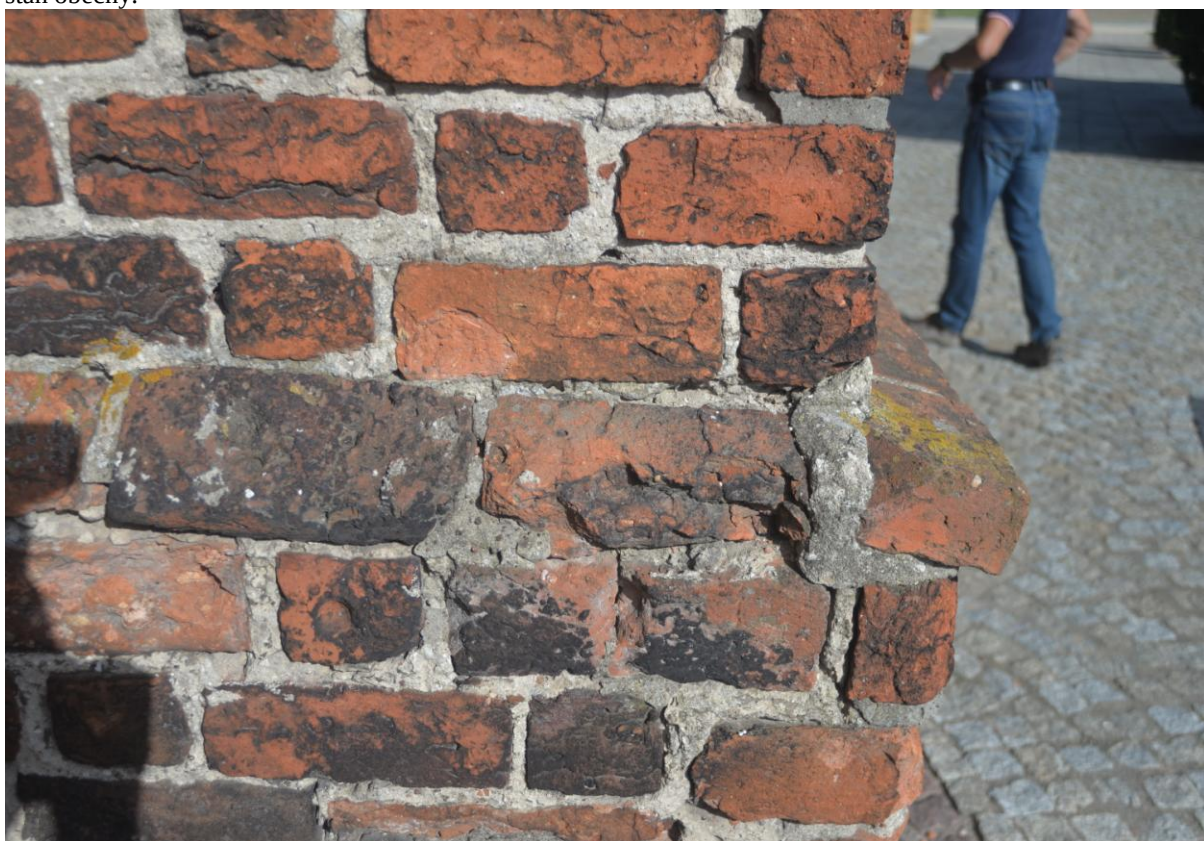
Fot. nr 34 Kościół pw. Wniebowzięcia NMP w Ostrzeszowie – widok fragmentu dolnej partii ściany elewacji wschodniej. Widoczne zniszczenia, ubytki wążku ceglanego w partii kształtek w obrębie gzymsu cokołowego, stan obecny.

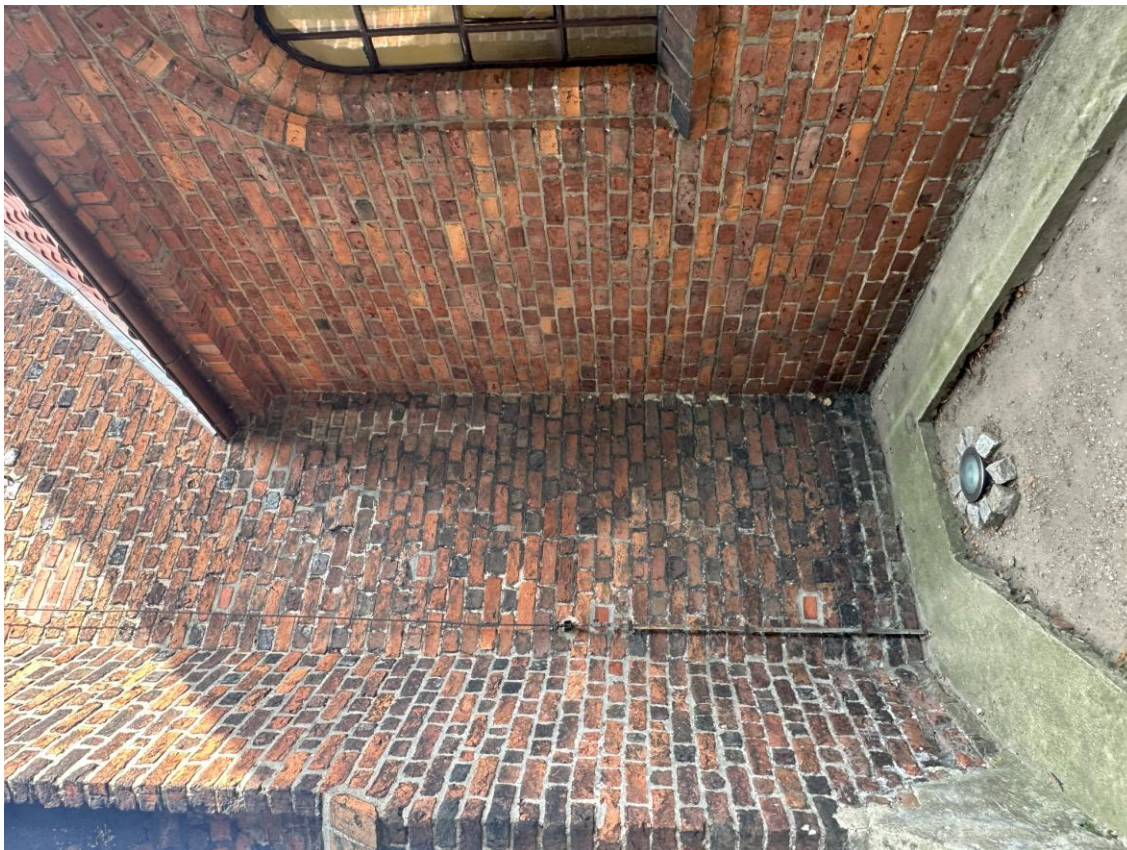
Fot. nr 35 Kościół pw. Wniebowzięcia NMP w Ostrzeszowie – widok fragmentu dolnej partii ściany elewacji północno-zachodniej z widoczną betonową opaską zatrzymującą wilgoć w ścianie budynku. Widoczne zabrudzenia, zniszczenia, ubytki oraz liczne naprawy w partii fug, stan obecny.

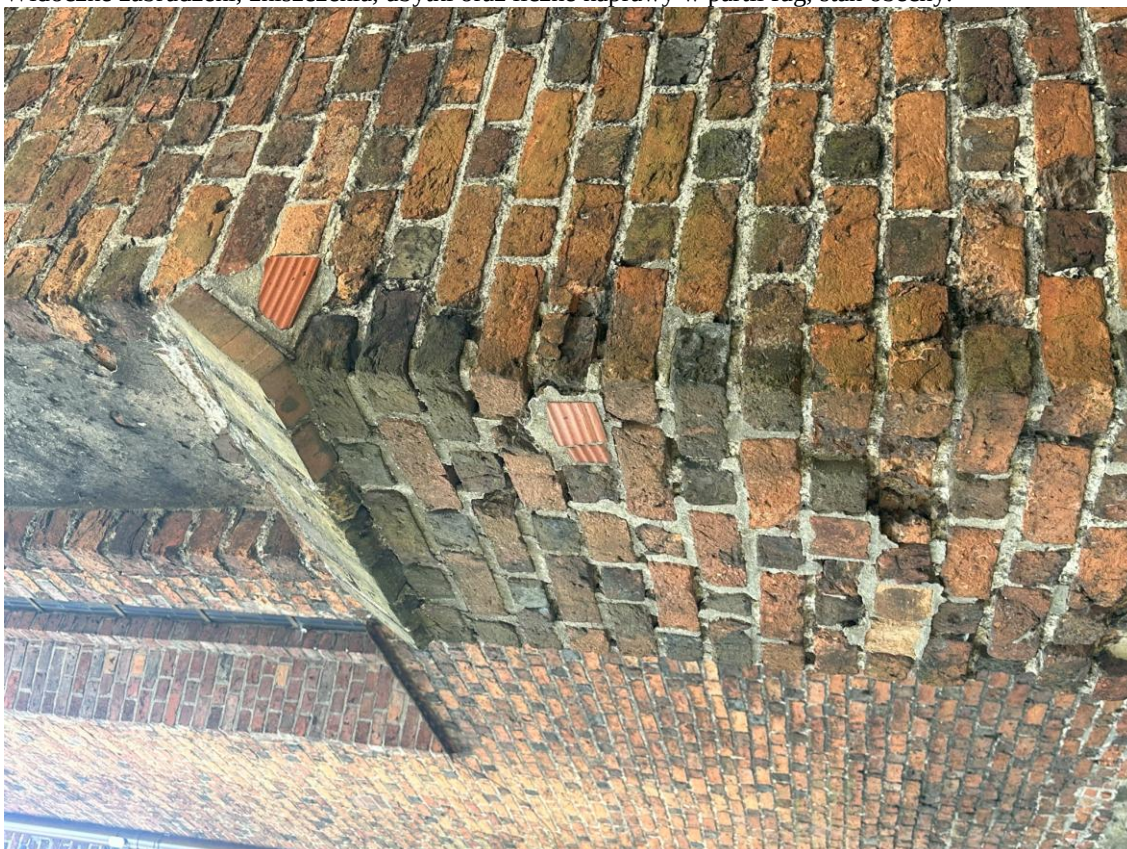
Fot. nr 36 Kościół pw. Wniebowzięcia NMP w Ostrzeszowie – widok fragmentu przypory elewacji północnej. Widoczne zniszczenia, ubytki wstęgu ceglanego oraz tynku we wnętrzu blendy, stan obecny.

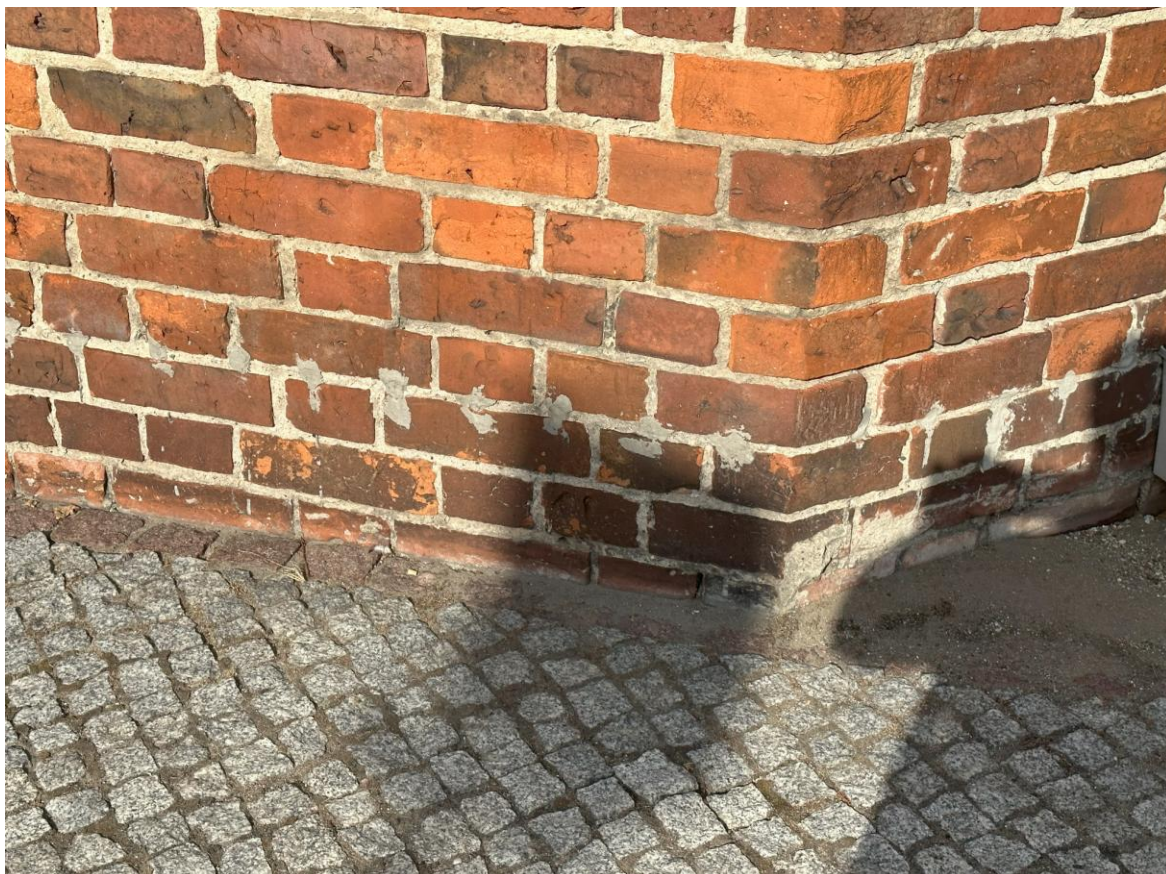
Fot. nr 37 Kościół pw. Wniebowzięcia NMP w Ostrzeszowie – widok fragmentu elewacji zachodniej, widoczne naprawy przy użyciu szarej zaprawy cementowej w otworach po zabiegu iniekcji krystalicznej, stan obecny.

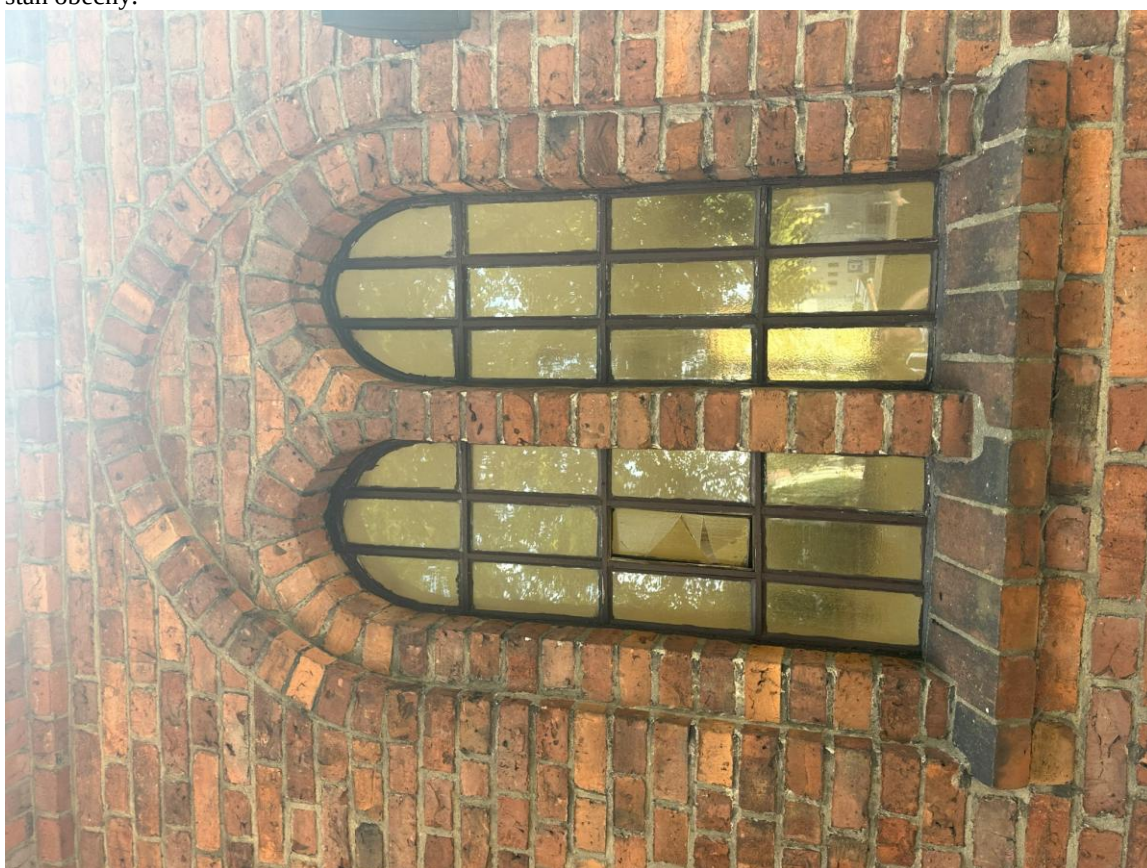
Fot. nr 38 Kościół pw. Wniebowzięcia NMP w Ostrzeszowie – widok fragmentu elewacji zachodniej. Widoczne, uszkodzenie przeszklenia okratowanego okna w dobudowanej w 1947 r. kruchcie, stan obecny.
