## **Ramowy Program prac konserwatorskich**

Remont elewacji kościoła pw. Wniebowzięcia NMP w Ostrzeszowie (wątek ceglany, powierzchnie ścian i artykulacji architektonicznej)

Zakres opracowania: badania stratygrafii, stanu zachowania i program prac konserwatorskich

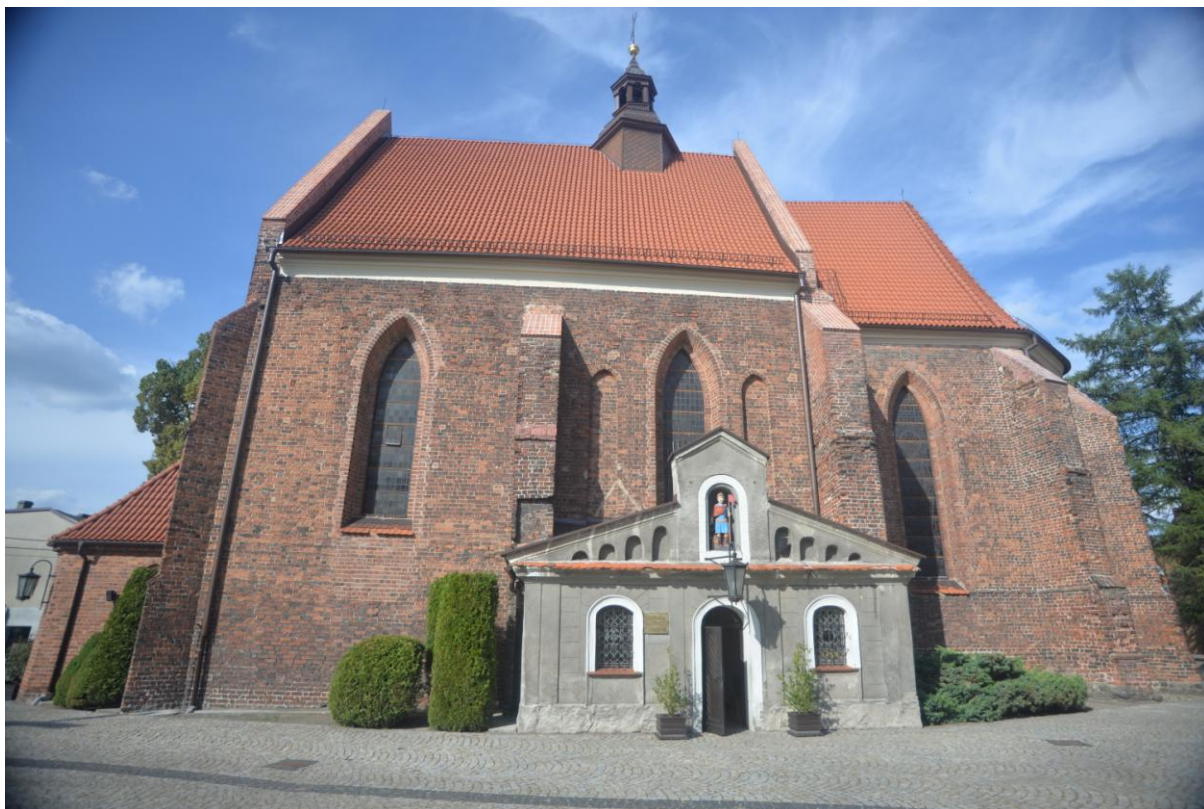
Fot. nr 1 Kościół pw. Wniebowzięcia NMP w Ostrzeszowie– widok elewacji z kaplicą Wieczystej Adoracji od strony południowej, stan obecny.

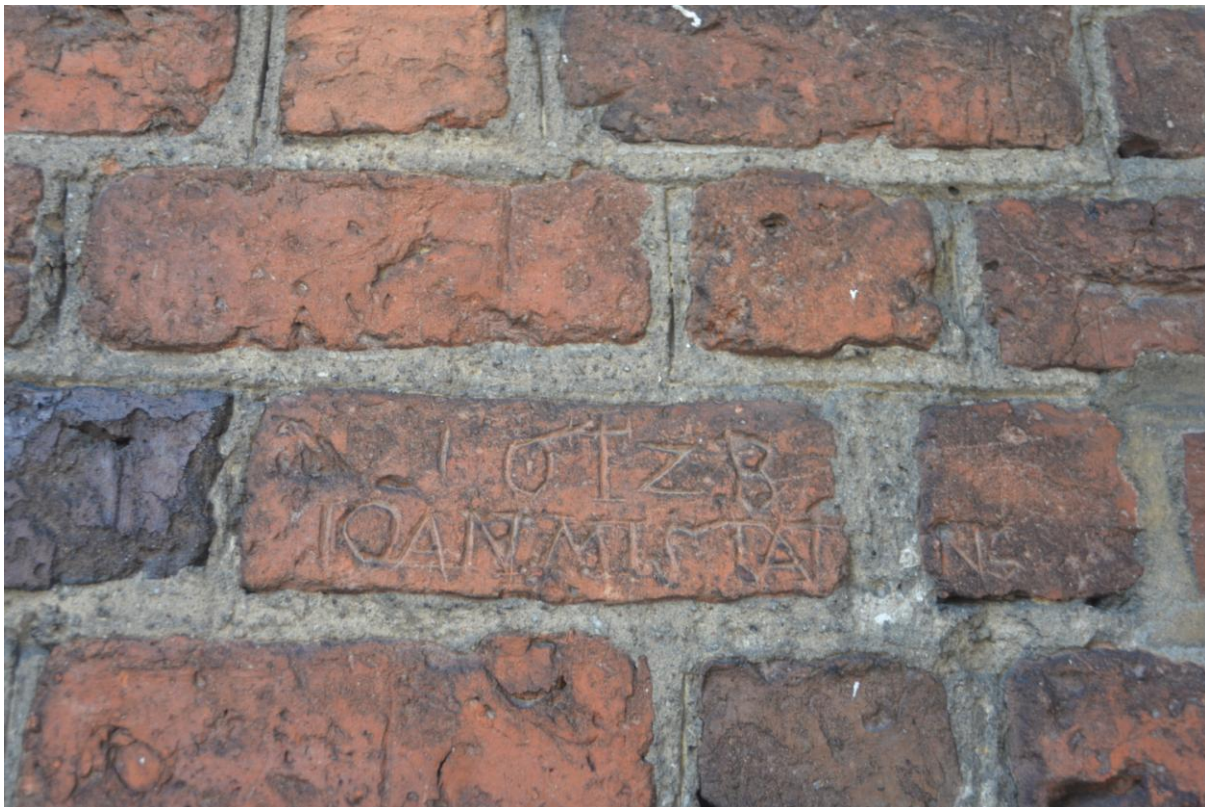
Fot. nr 17 Kościół pw. Wniebowzięcia NMP w Ostreszowie – widok fragmentu elewacji wschodniej z historycznym napisem na cegle z datą odbudowy kościoła po pożarze (1623 r.), stan obecny.

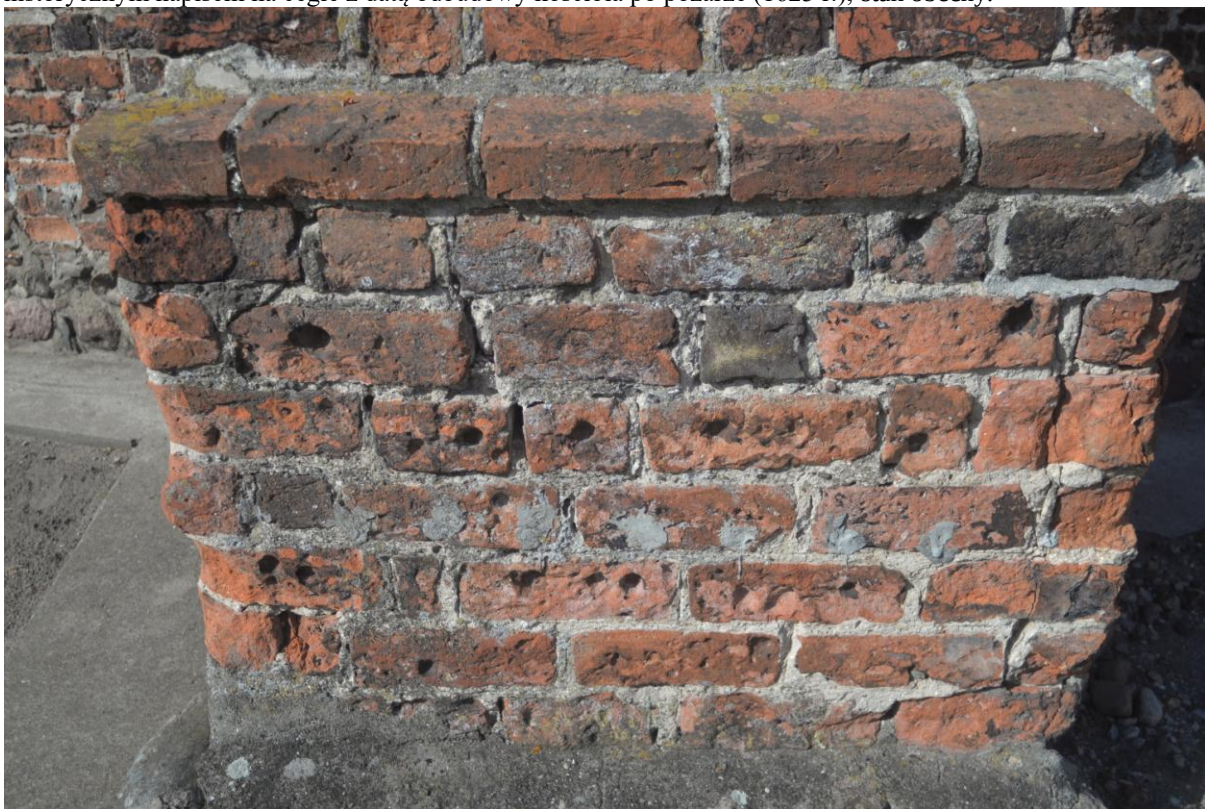
Fot. nr 18 Kościół pw. Wniebowzięcia NMP w Ostreszowie – widok fragmentu elewacji wschodniej w partii cokołu przypory z charakterystycznymi „dółkami ogniowymi” świadczącymi o kultywowanej, dawnej tradycji krzesania wielkanocnego, świętego ognia, stan obecny.

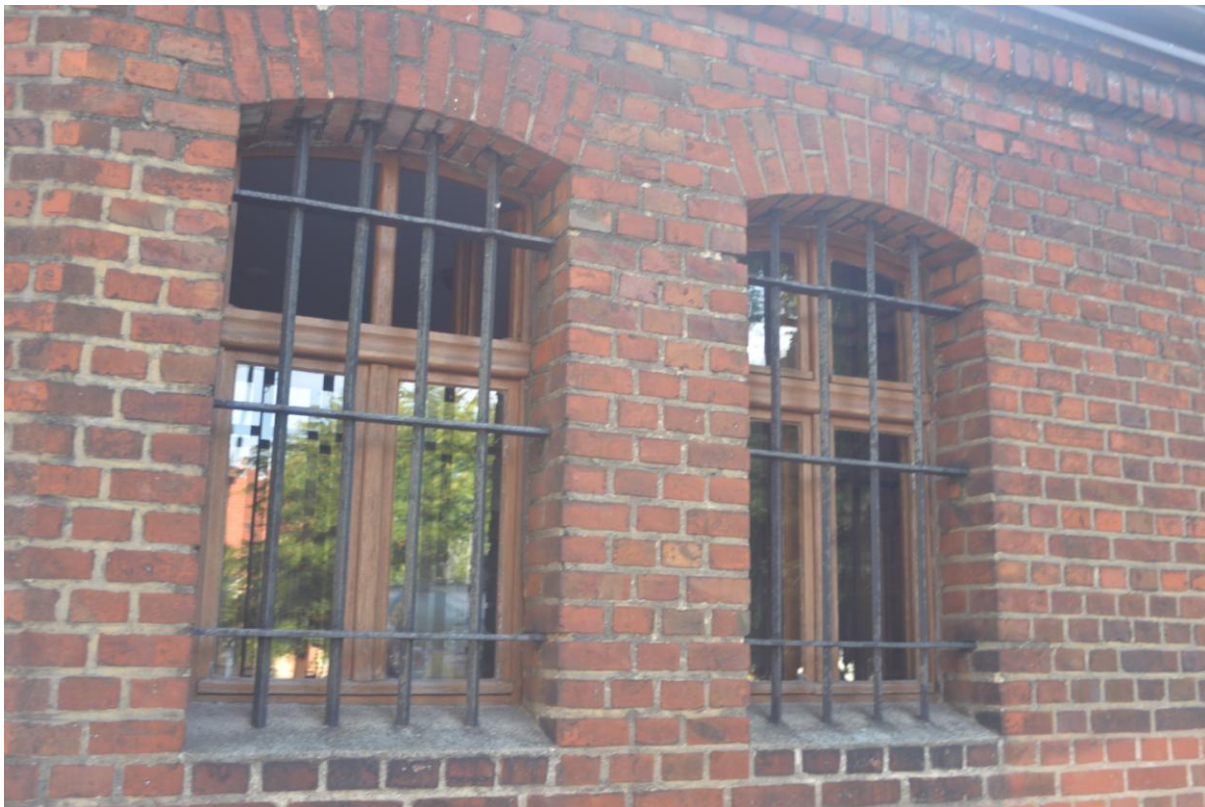
Fot. nr 21 Kościół pw. Wniebowzięcia NMP w Ostrzeszowie – widok fragmentu elewacji zachodniej przedsionka zakrystii (dobudowanego prawdopodobnie w XIX w.) z widocznymi kratami w oknach, stan obecny.

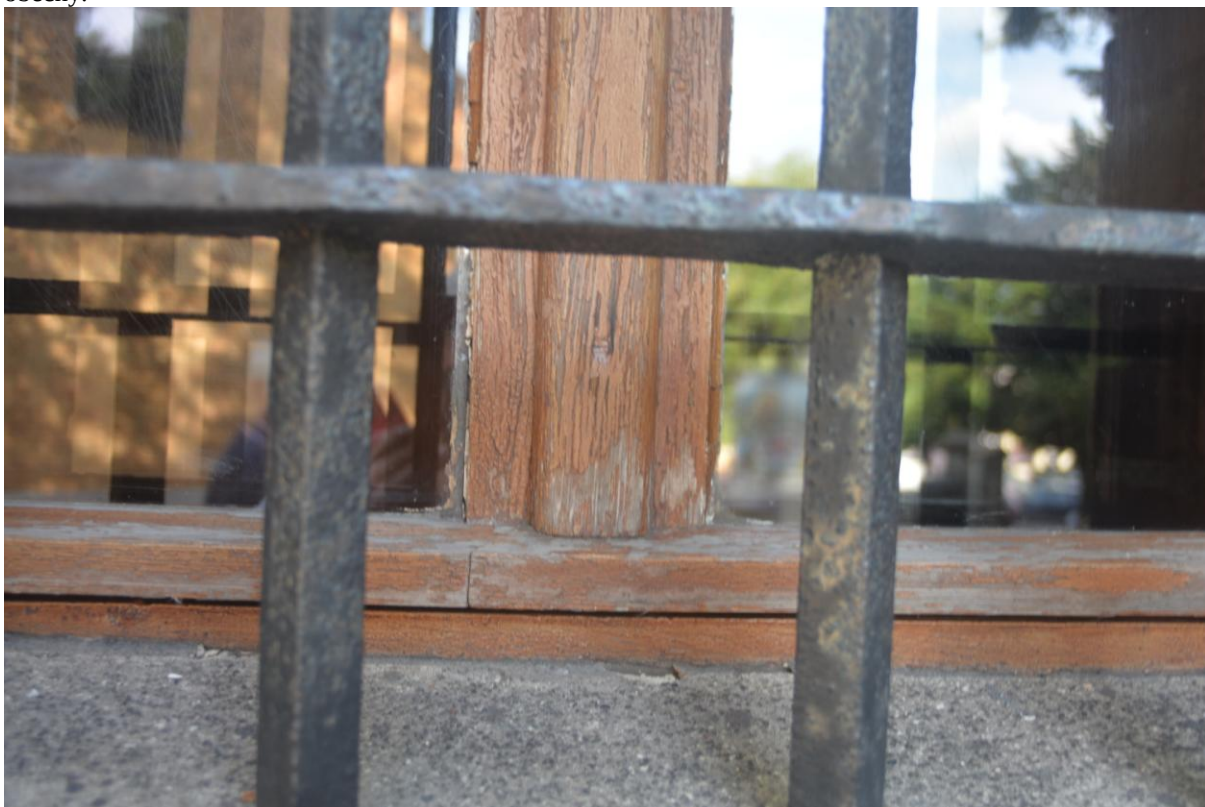
Fot. nr 22 Kościół pw. Wniebowzięcia NMP w Ostrzeszowie – widok fragmentu elewacji zachodniej przedsionka zakrystii (dobudowanego prawdopodobnie w XIX w.) z widocznymi kratami w oknach, fragment, stan obecny.

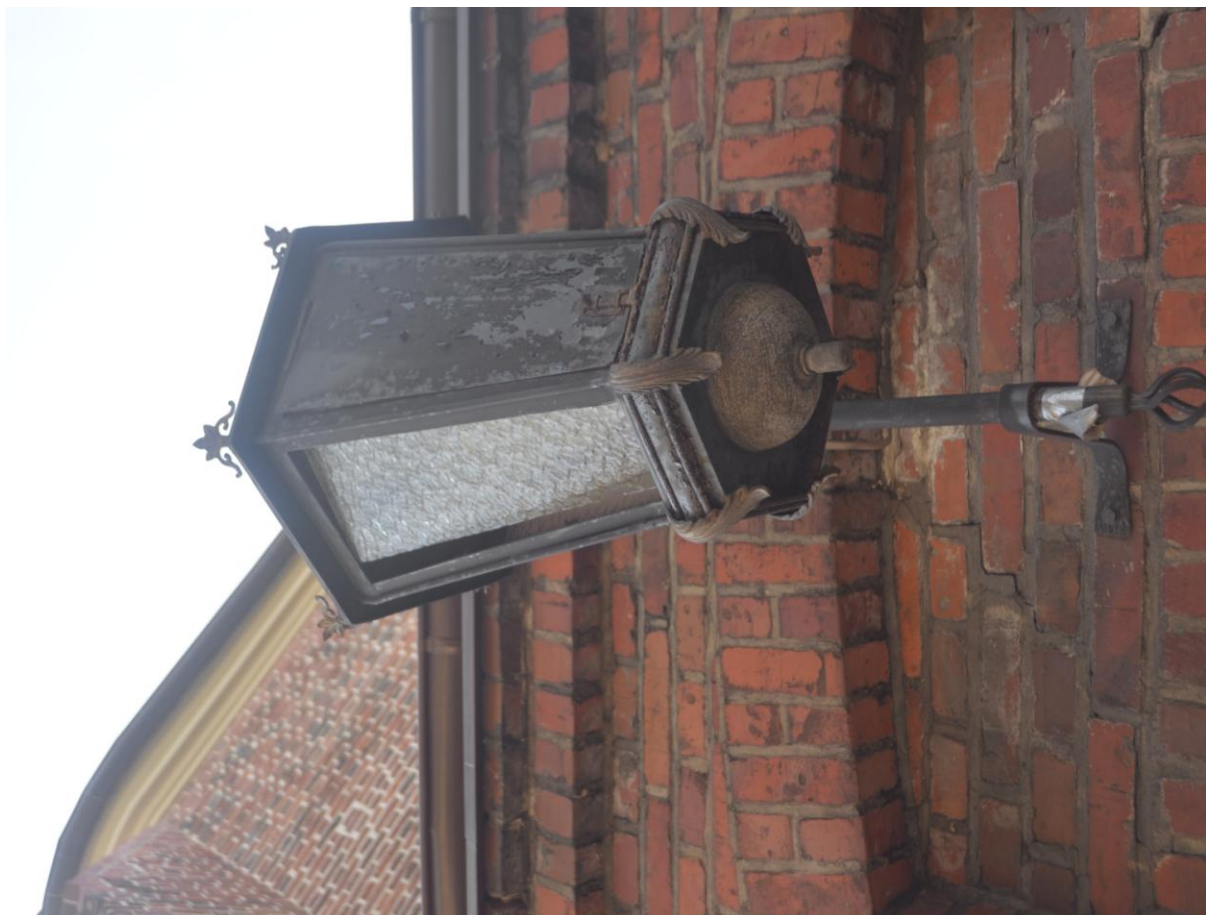
Fot. nr 23 Kościół pw. Wniebowzięcia NMP w Ostrzeszowie – widok fragmentu elewacji wschodniej przedsionka zakrystii (dobudowanego prawdopodobnie w XIX w.) z widoczną, oryginalną, metalową lampą, stan obecny.
